JEDNOSTKA PROJEKTOWA	ZADANIE INWESTYCYJNE
KONIOR Przedsiębiorstwo Budowlane Sp. z o. o. ul. Mariacka 9 40-014 Katowice	EKSPERTYZA BUDOWLANA MURU OPOROWEGO WZDŁUŻ PÓŁNOCNEJ NIECKI ORAZ PRZYLEGŁYCH POMIESZCZEŃ ZAGŁĘBIONYCH W GRUNCIE NA TERENIE DAWNEJ KOPALNI „KRÓLOWA LUIZA” W ZABRZU PRZY UL. WOLNOŚCI 410

NAZWA I ADRES OBIEKTU	Skansen Górniczy „Królowa Luiza”, ul. Wolności 410, 41-800 Zabrze
DZIAŁKA NR	4380/64 i 4375/64
KOB	Kategoria IX
INWESTOR	MUZEUM GÓRNICTWA WEGLOWEGO W ZABRZU ul. Jodłowa 59, 41-800 Zabrze

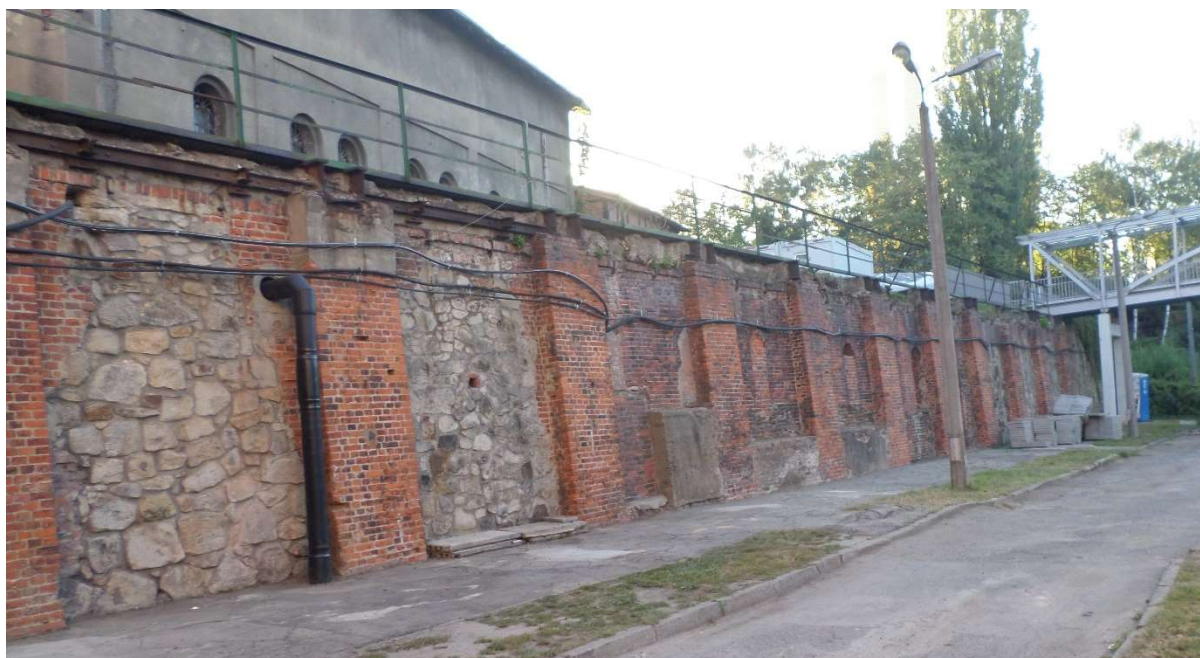
Rysunek 1 Widok starej części istniejącego muru oporowego

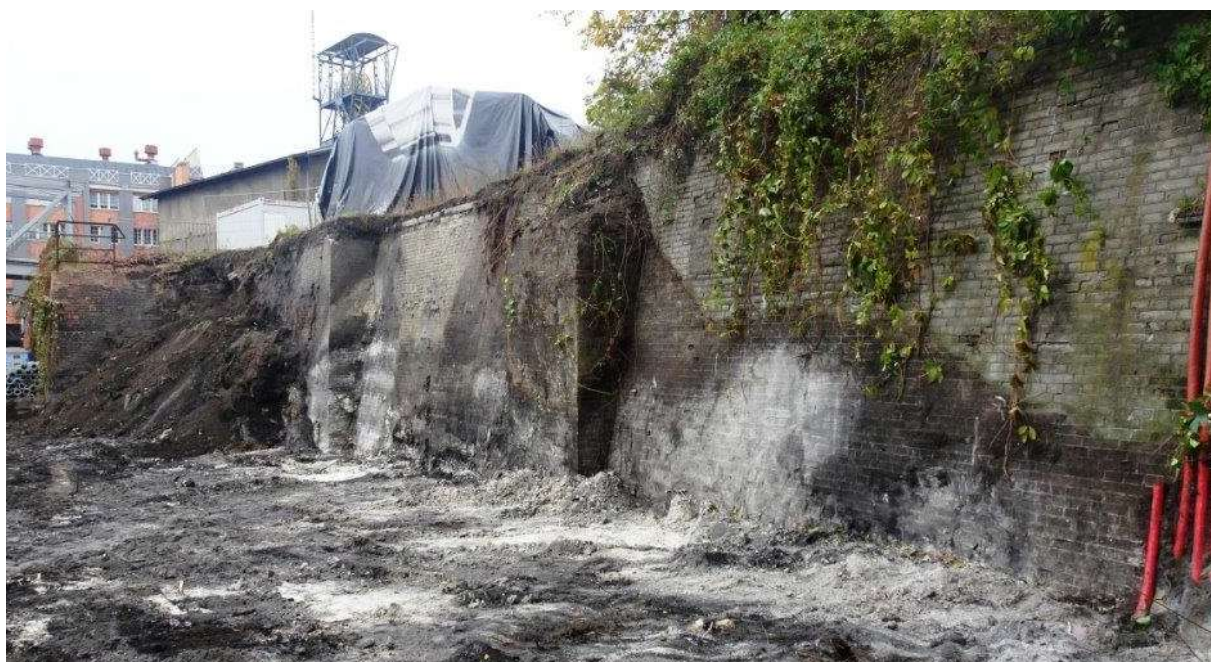
Rysunek 2 Widok nowej części istniejącego muru oporowego

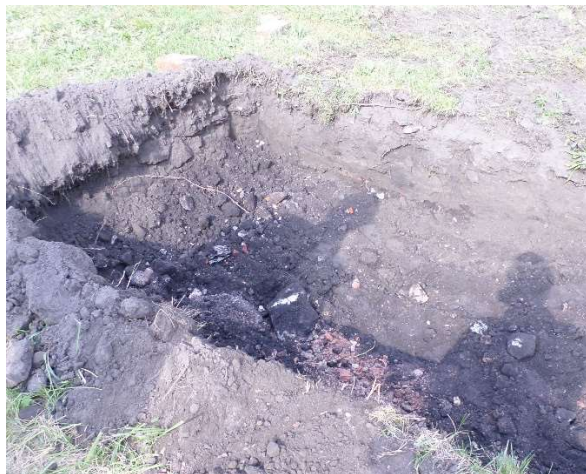
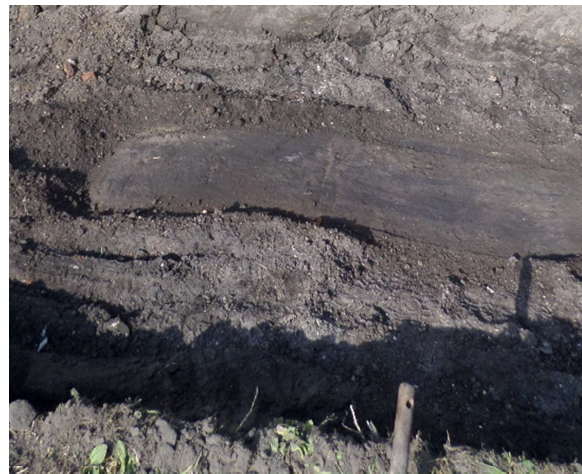
Rysunek 4 Odkrywki kolejno, płyty betonowej nad zasypnymi pomieszczeniami oraz odkrywka sklepienia ceglanego

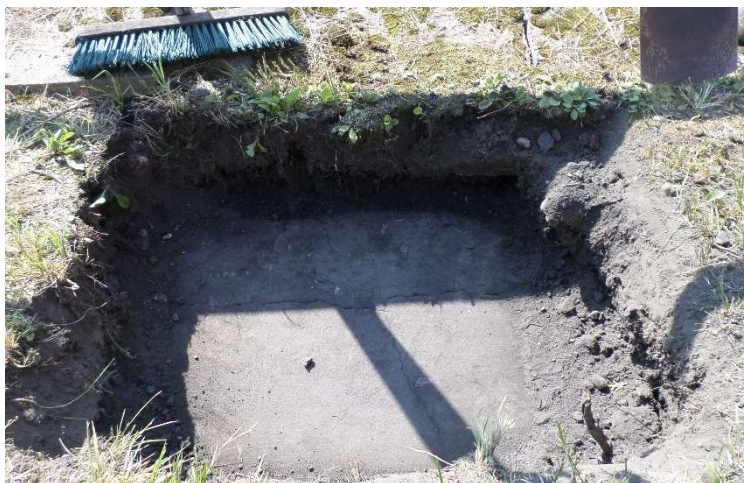
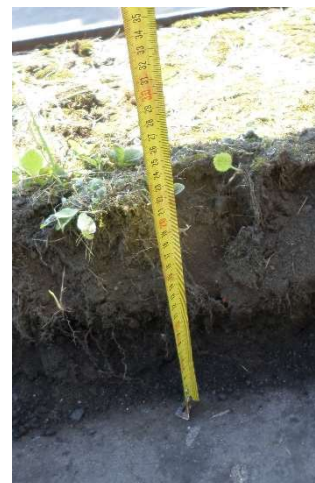
Rysunek 5 Odkrywki płyty betonowej

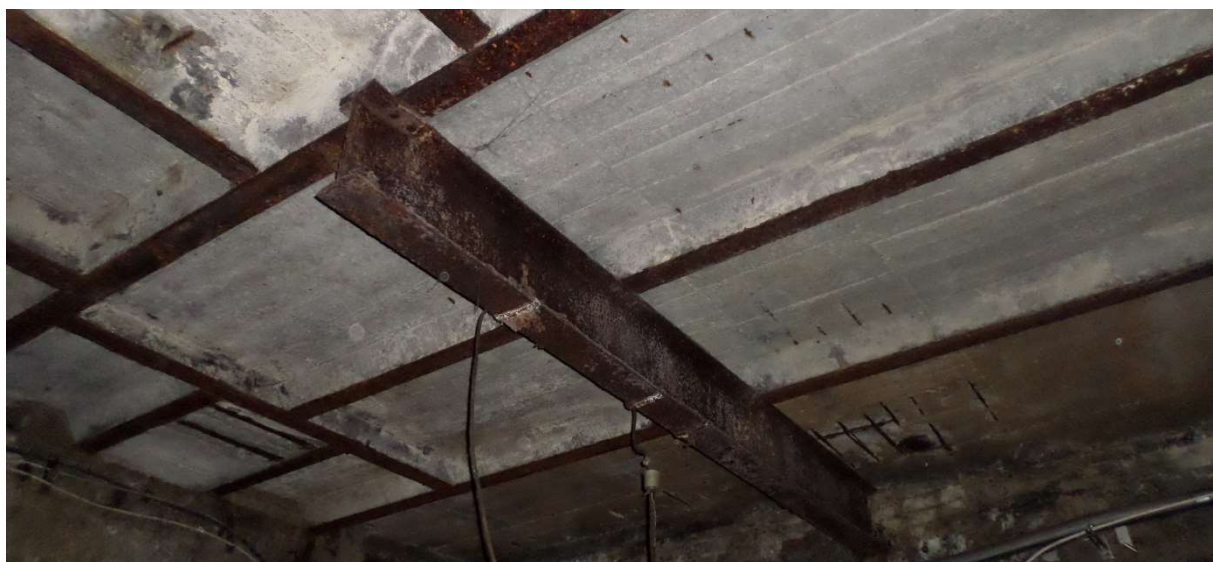
Stan techniczny stalowo betonowego strop maszynowni dostateczny. Belki stalowe stropu ze względu na wilgoć mocno skorodowane. Płyta betonowa stropu ze względu na agresję środowiskową utraciła odczyn pH (dla zdrowego betonu pH waha się około 13). Spowodowało to degradację wiązań krystalicznych, spadek wytrzymałości betonu oraz korozję zbrojenia. Strop po wykonaniu prac naprawczych może być dalej eksploatowany z jednoczesnym ograniczeniem dopuszczalnego obciążenia.

Rysunek 6 Dół stropu maszynowni - widoczne liczne ubytki

- Obciążenie stropu ograniczyć do **2 kN/m²**
- Istniejącą konstrukcję stalową oczyścić (poprzez piaskowanie) i zabezpieczyć antykorozyjnie.

- Płytę betonową piaskować oraz pokryć warstwą zaprawy zawierającą inhibitory korozji.
- Całą konstrukcję zabezpieczyć uwzględniając wymagania ppoż. Zawarte w Warunkach Technicznych

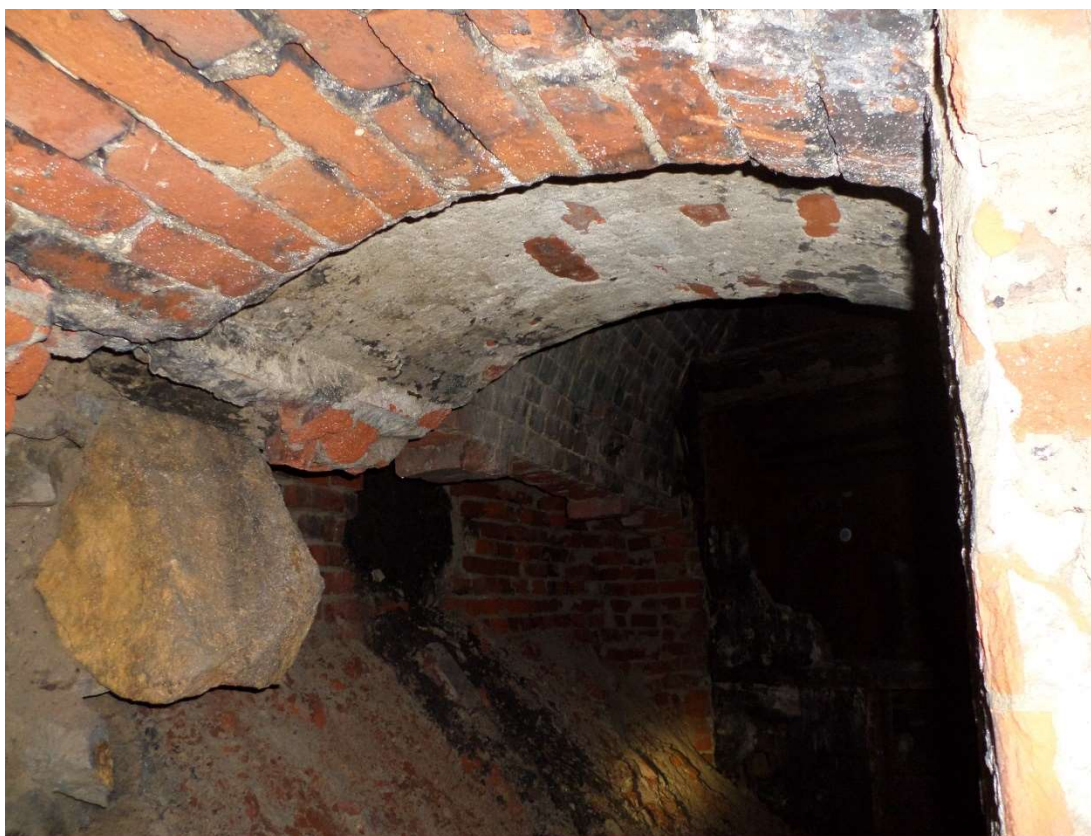
Dalsze pomieszczenia w bardzo złym stanie, część podpór stropu łukowego uległo zniszczeniu. Pomieszczenia te należy zabezpieczyć przed dostępem osób trzecich.

Rysunek 7 Uszkodzony mur wspierający łuk ceglany

- Odciążyć górny poziom muru oporowego w odległości 5 m od krawędzi muru oporowego.
- Strop łukowy w uszkodzonym pomieszczeniu zawalonego pomieszczenia odciążyć i wykonać tymczasowe podparcie łuku. Nie należy usuwać gruntu przenoszącego siły rozporu łuku przed wykonaniem podparć.

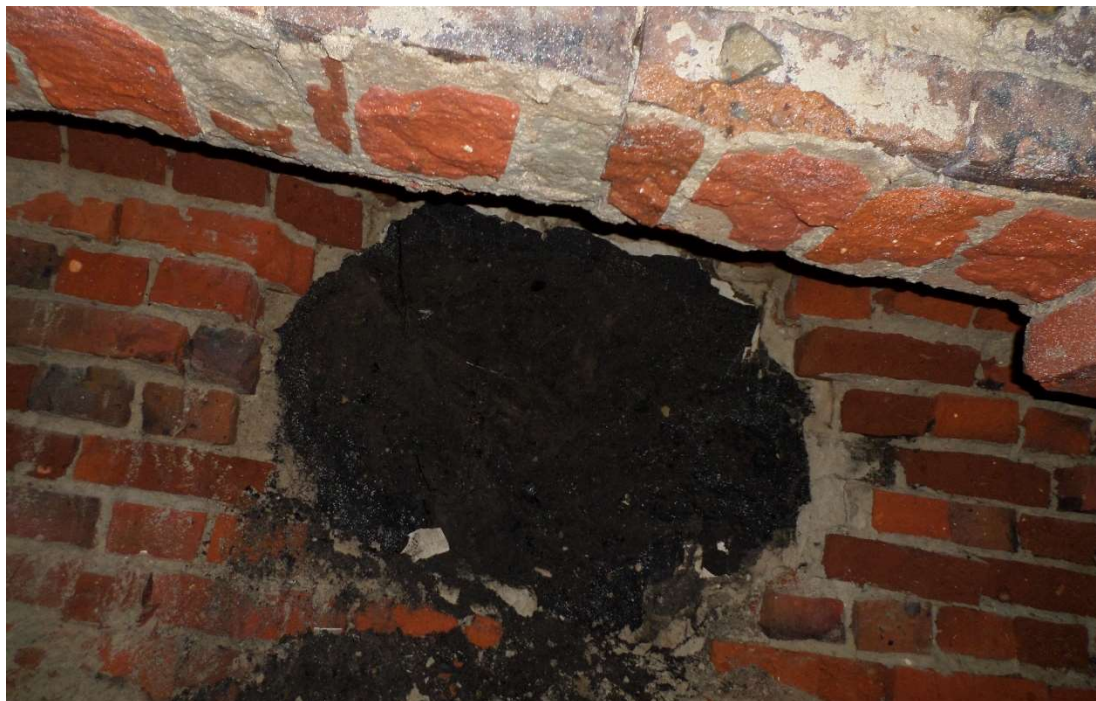
Stan techniczny muru oporowego zły. Liczne wtórne zmiany konstrukcyjne wpłynęły na osłabienie konstrukcji muru. Dodatkowo niekorzystnie na statykę muru wpływa dodatkowe obciążenie wynikające z zasypania przyległych pomieszczeń. Stara część konstrukcji ze względu na gorszą jakość materiału oraz korozję uległa mocnej degradacji mechanicznej. Część kamiennego muru znajdująca się przy kładce dla pieszych uległa całkowitemu rozpadowi. Podczas prac zalecono wykonanie konstrukcji ziemnej niwelującą napór naziomu na mur oporowy. Dalsze prace wymagają naprawy uszkodzonego muru oporowego.

Rysunek 8 Widok ubytku w uszkodzonym murze

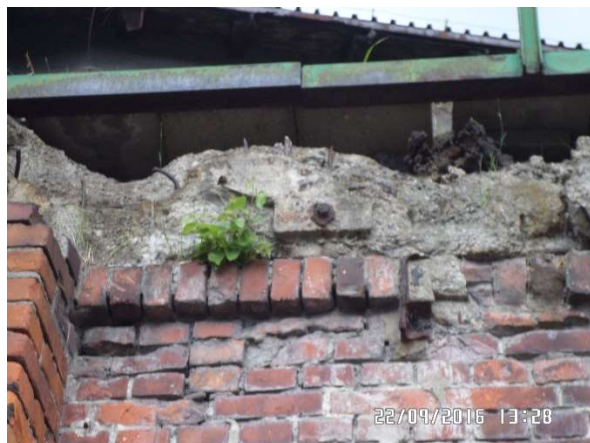
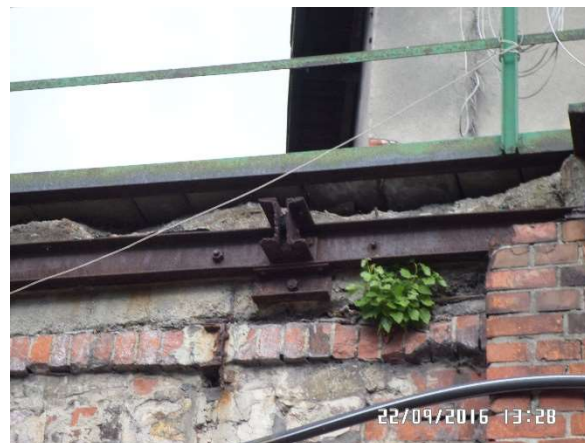
Nakrywy betonowe na koronie murów również są w stanie niezadawalającym, mur na swojej długości posiada liczne pęknięcia i zarysowania.

Rysunek 9 Widok betonowego wieńca z pozostałą konstrukcją stalową

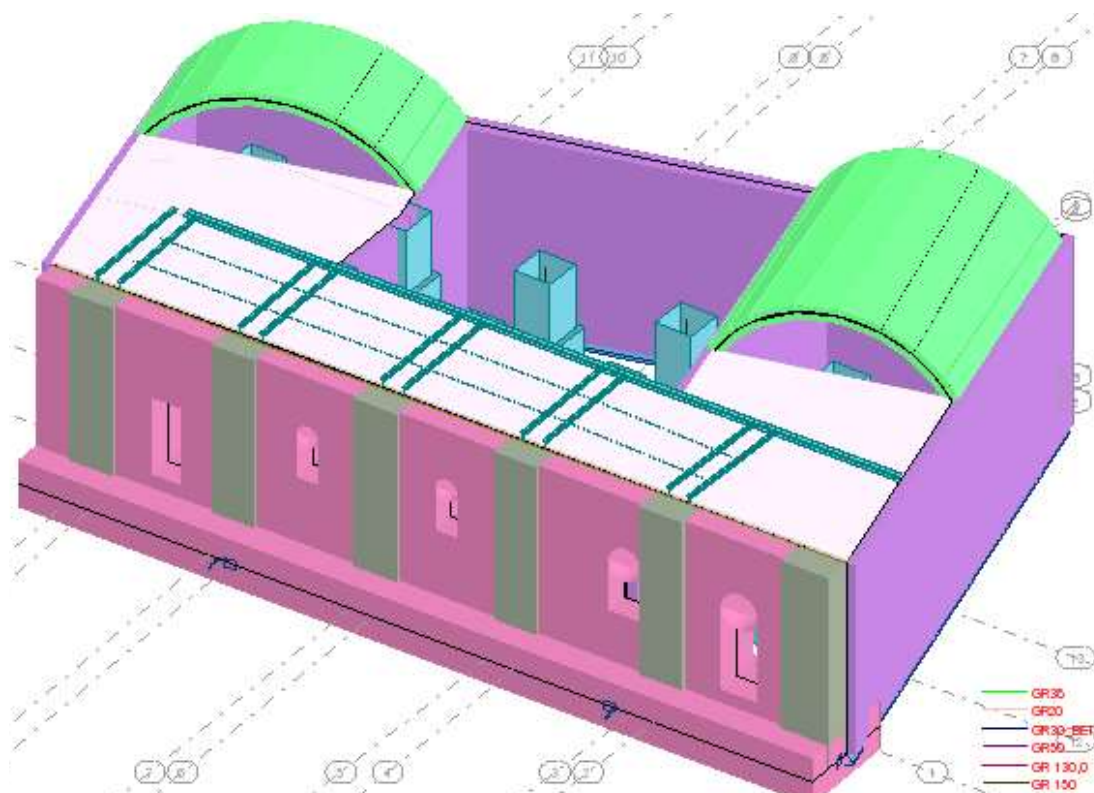
Rysunek 15 Widok modelu części muru oporowego wraz z przyległymi pomieszczeniami.

Przesuw - ściana NIE SPEŁNIA WYMAGAŃ

Sprawdzenie ogólne - ŚCIANA NIE SPEŁNIA WYMAGAŃ

- Zabezpieczyć mur oporowy na przesuw
- wykonać wieniec na koronie muru przenoszącego minimum siłę poziomą 20kN/m muru

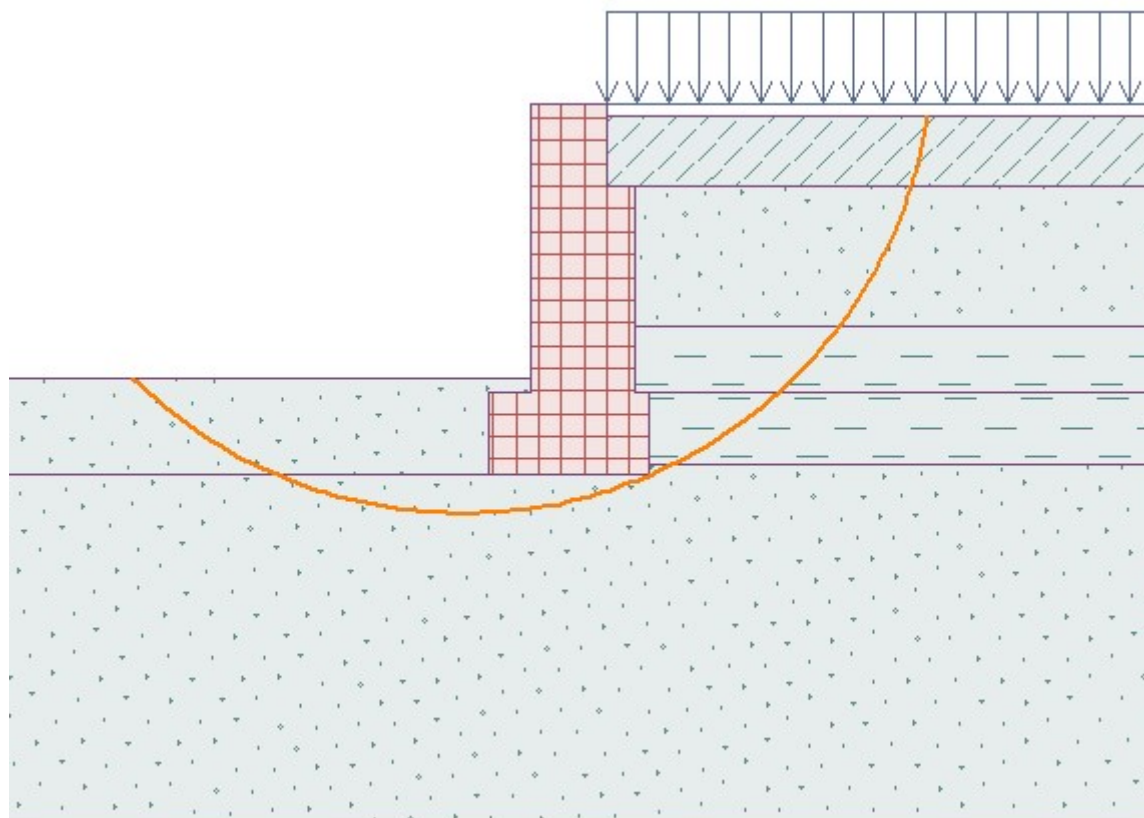
Rysunek 17 Obliczenia stateczności skarpy z oznaczoną powierzchnią poślizgu

Położenie środka powierzchni poślizgu (od korony muru oporowego) $x = -2,07$ m, $z = 2,06$ m, $R = 6,77$ m
