PROJEKT INWENTARYZACJI WRAZ Z EKSPERTYZĄ TECHNICZNĄ BUDYNKU WIEŻY CIŚNIEŃ

Muzeum Górnictwa Węglowego
w Zabrzu

ul. Zamoyskiego 2 Zabrze dz. nr 2266/3, 2265/3

Mikołów październik 2016 r.

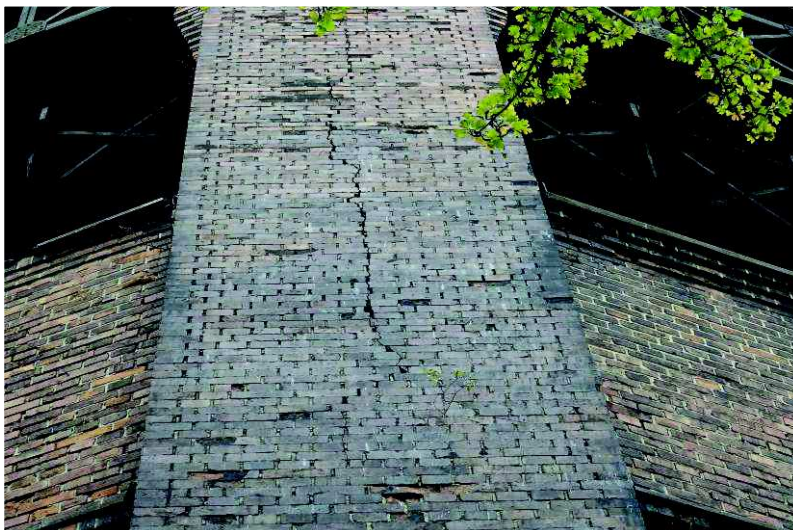
Fot. Nr 15 Spękanie słupa wieży, korozja lic cegieł

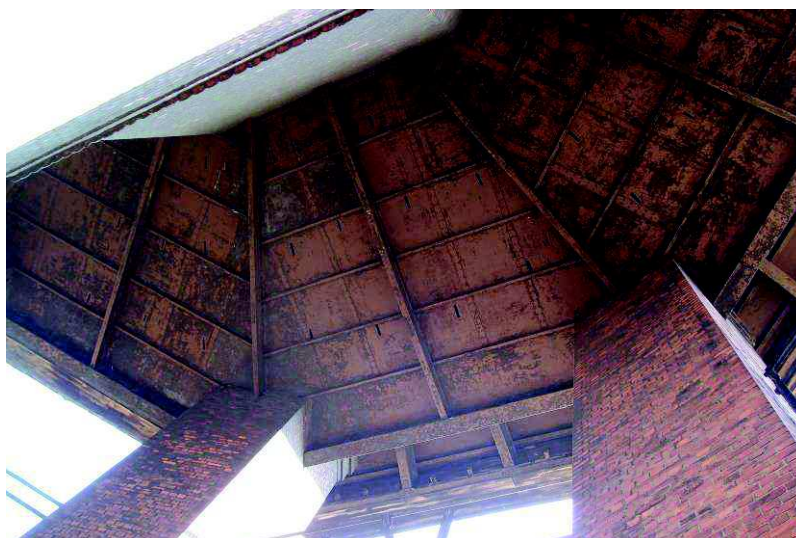
Fot. Nr 16 Skorodowana powierzchnia zewnętrzna stropu podziornikowego

- wykonać czyszczenie konstrukcji pomostu podzbiornikowego, poprzez szczotkowanie i piaskowanie
- przeprowadzić wymianę elementów lub wzmocnienie poprzez napawanie stalowych odcinków i fragmentów konstrukcji stalowych podestu podzbiornikowego, charakteryzujących się korozją wżerową lub perforacją
- wykonać nową powłokę antykorozyjną przy użyciu farb poliuretanowych lub epoksydowych.

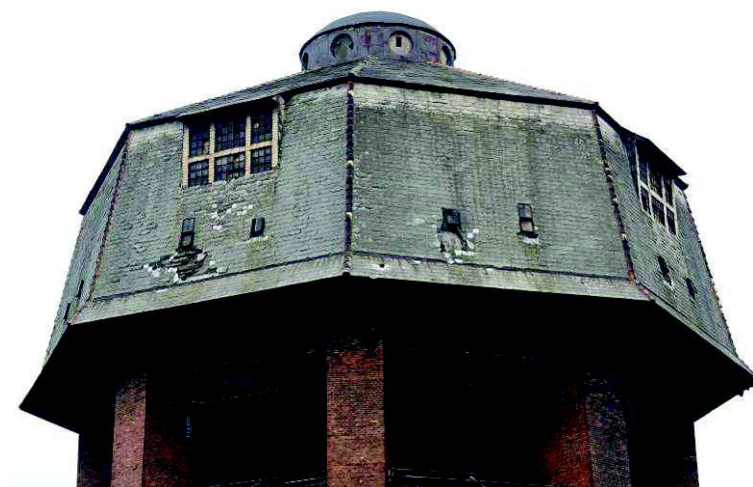
Fot. Nr 17 Uszkodzenia pokrycia dachowego mansardy zbiorników

- wykonanie nowego pokrycia imitującego obecne np. płytki włókno cementowe lub gont papowy.
- przeprowadzić wymianę elementów lub wzmocnienie poprzez napawanie stalowych odcinków i fragmentów konstrukcji stalowych mansardy, charakteryzujących się korozją wżerową lub perforacją.
- wykonać czyszczenie konstrukcji stalowych mansardy, poprzez piaskowanie i wykonanie nowej powłoki antykorozyjnej i malarskiej przy użyciu farb poliuretanowych lub epoksydowych.
- wykonać nową powłokę antykorozyjną konstrukcji przy użyciu farb poliuretanowych lub epoksydowych.
- odtworzyć okna dachowe.
- odtworzyć wszystkie obróbki blacharskie - proponowana blacha tytan cynk.

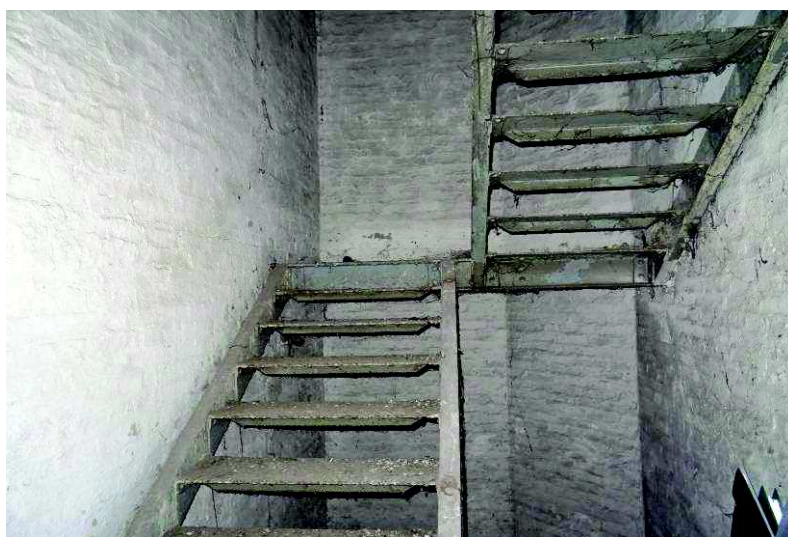
Fot. Nr 18 Brak poręczy na schodach trzonu.

- wykonać czyszczenie konstrukcji stalowych w obrębie trzonu, poprzez piaskowanie i szczotkowanie.
- odtworzyć elementy stropu pomiędzy piwnicą a parterem.
- odtworzyć konstrukcję balustrady w klatce schodowej.
- wykonać nowe powłoki antykorozyjne konstrukcji stalowych przy użyciu farb poliuretanowych lub epoksydowych.

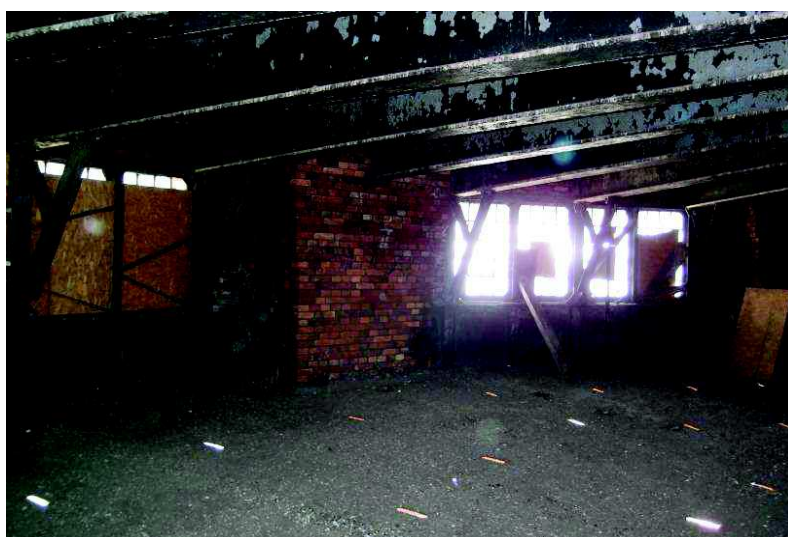
Fot. Nr 19 Zanieczyszczone pokrycie stropu podziornikowego
Widoczne złuszczenie farby na belkach stropu nośnego zbiorników.

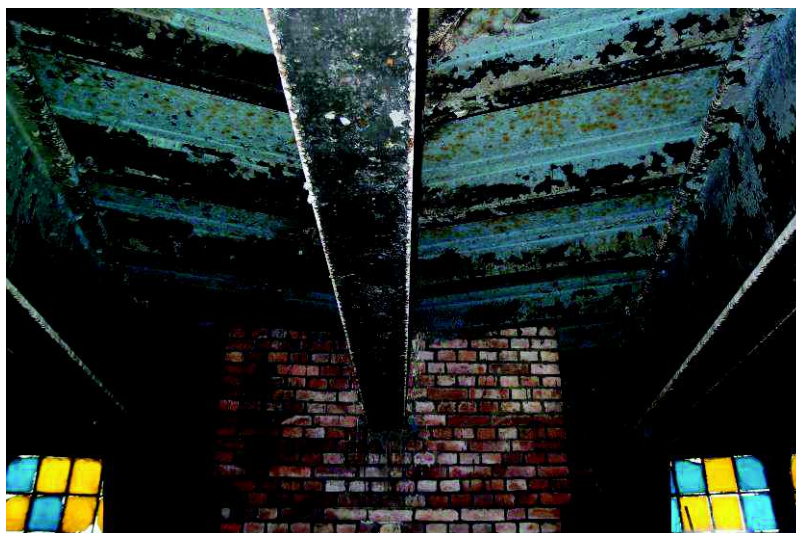
Fot. Nr 20 Łuszczenie się farby na stropie nośnym zbiorników
Widoczne wykwity rdzy na blasze pokrycia.

- wykonać czyszczenie konstrukcji stropu nośnego zbiorników poprzez szczotkowanie i piaskowanie.
- przeprowadzić wymianę elementów lub wzmocnienie poprzez napawanie stalowych odcinków i fragmentów, stropu nośnego zbiorników, charakteryzujących się korozją wżerową lub perforacją.
- wykonać nową powłokę antykorozyjną przy użyciu farb poliuretanowych lub epoksydowych.

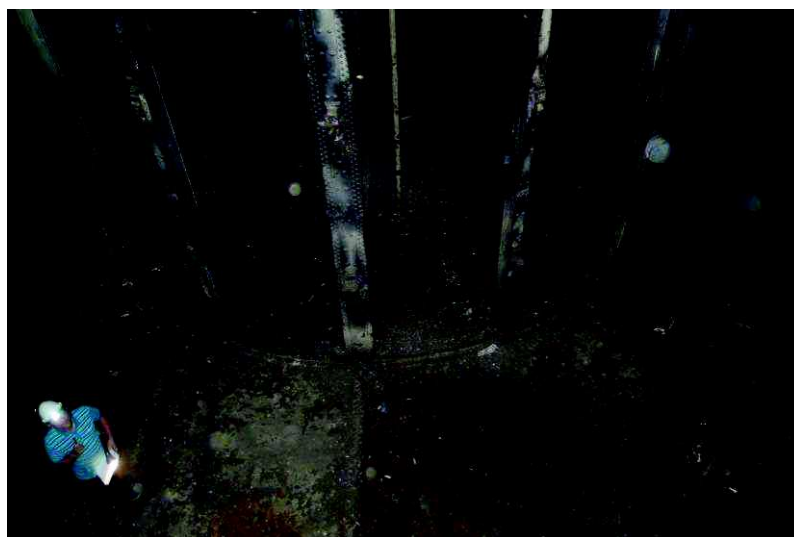
Fot. Nr 21 Korozja blach pokrycia stropu nośnego zbiorników
Widoczne słupy płaszcza międzybniowego.

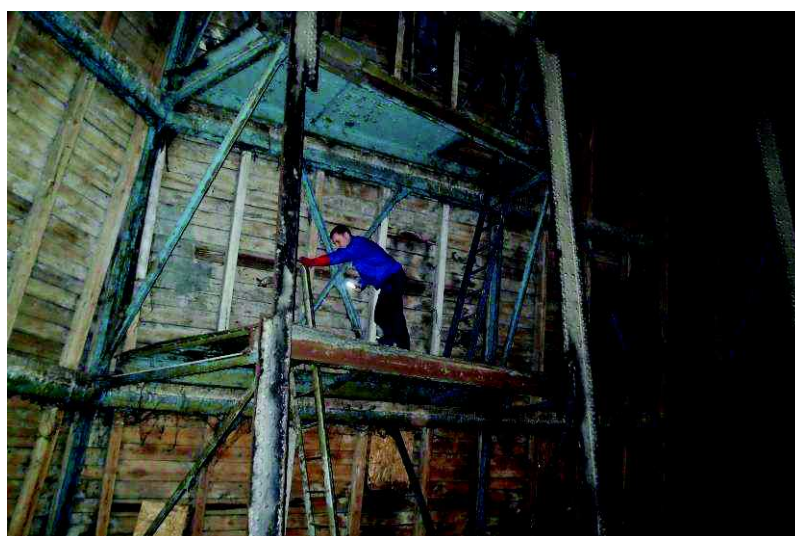
Fot. Nr 22 Skorodowania oraz złuszczenia farby konstrukcji stalowej
kopuły mansardowej zbiorników.

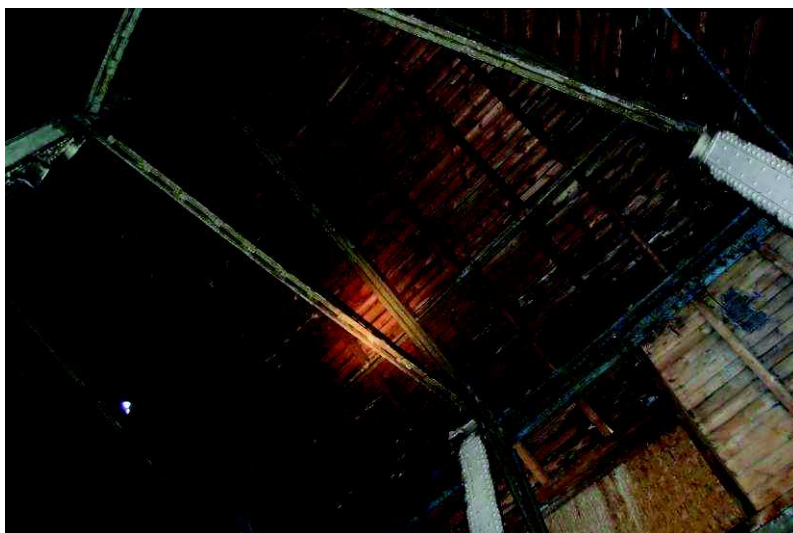
Fot. Nr 23 Deskowanie kopuły mansardowej zbiorników
Widoczne zawilgocenia desek pokrycia.

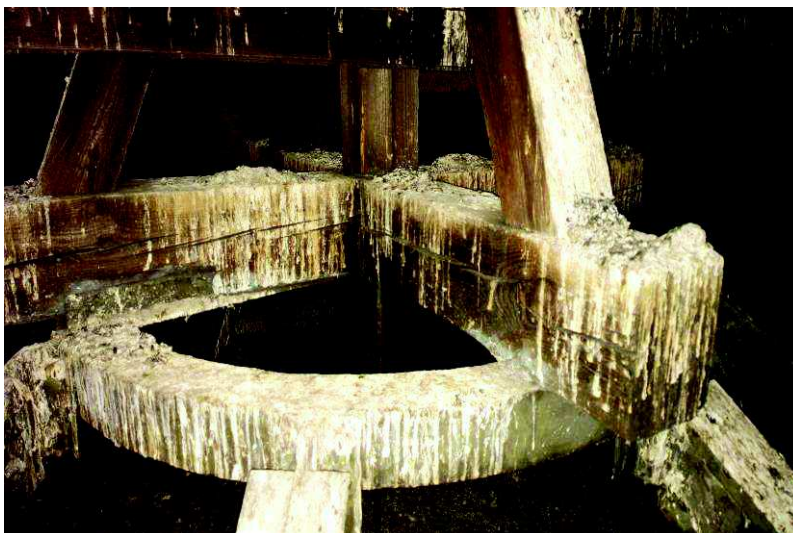
Fot. Nr 24 Zanieczyszczona odchodami ptasimi podstawa
słupka latarni dachowej.

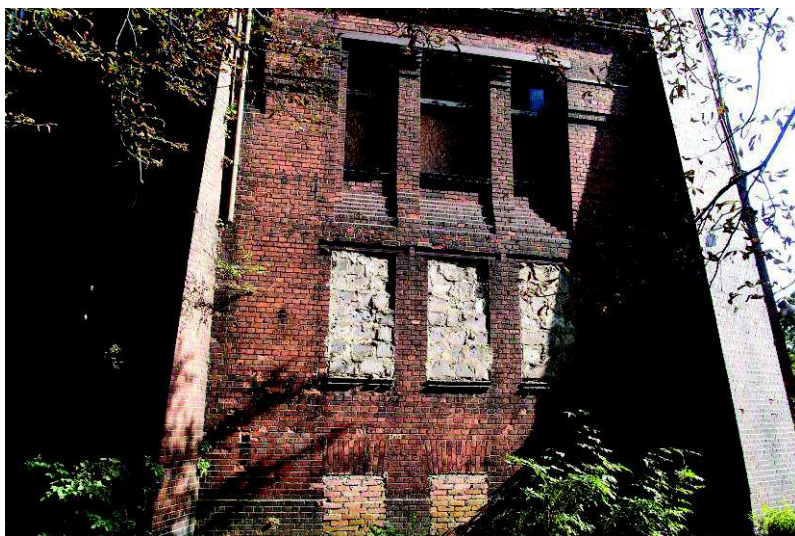
Fot. Nr 25 Zdewastowana stolarka okienna pom. piętra, zamurowane otwory okienne parteru. Odkryte, skorodowane stalowe nadproża okienne.

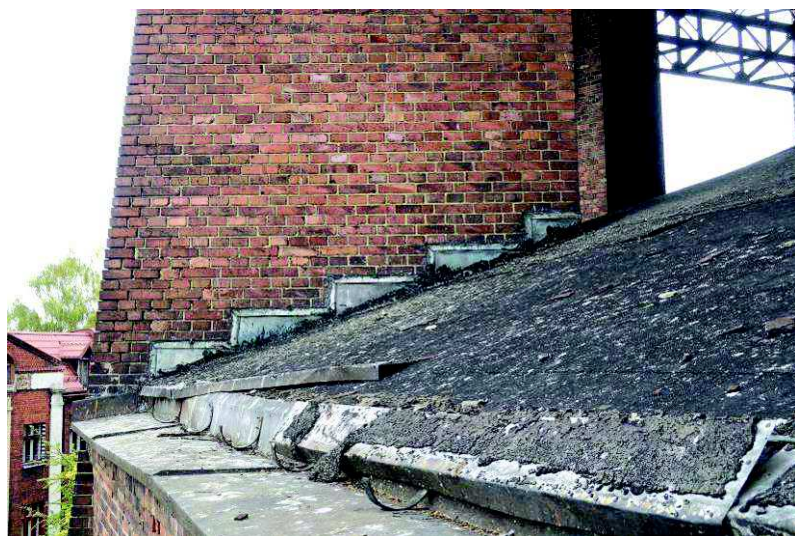
Fot. Nr 26 Brak rynny dachowej, uszkodzona obróbka blacharska, Zniszczone pokrycie papowe.

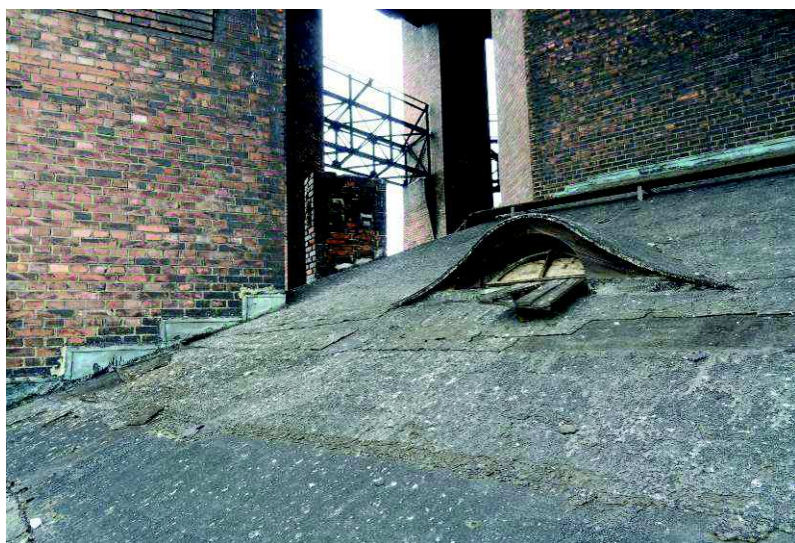
Fot. Nr 27 Zdewastowana lukarna typu „wole oko”, zniszczone pokrycie papowe dachu.

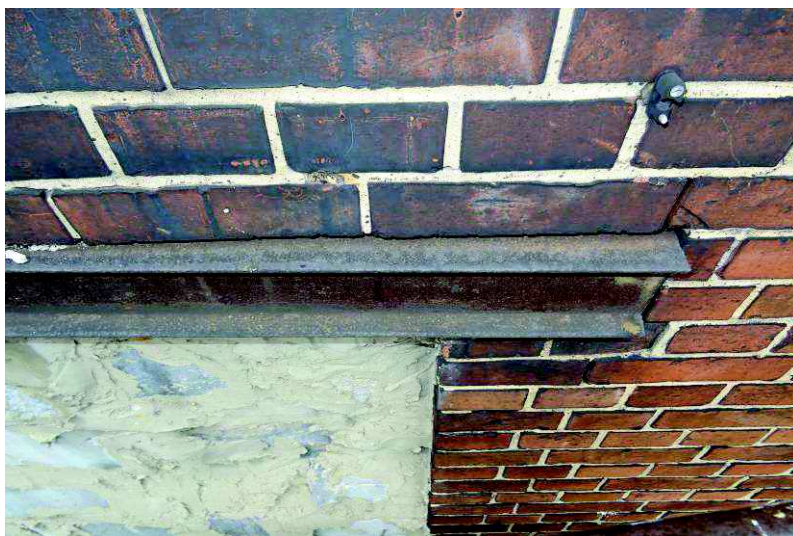
Fot. Nr 27 Luźne, skorodowane nadproże stalowe nad oknem parteru.

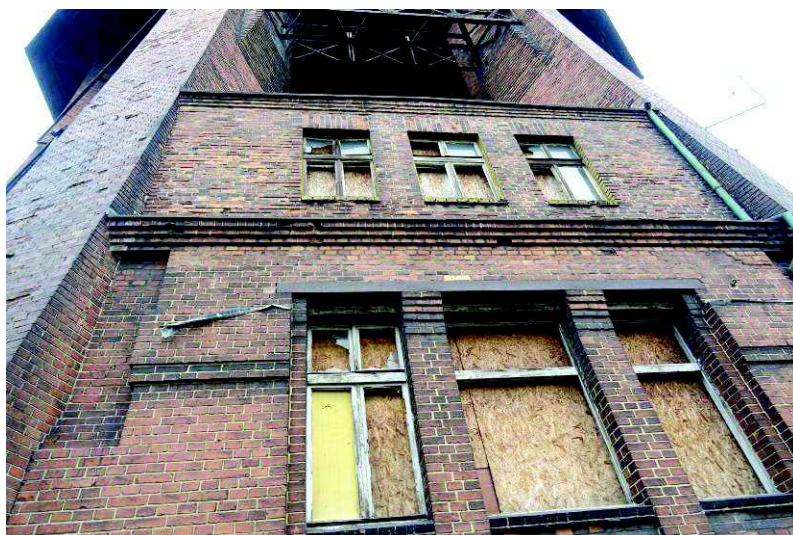
Fot. Nr 28 Zdewastowana stolarka okienna II piętra i poddasza, uszkodzone obróbki blacharskie gzymsów przyokiennych, uszkodzenia cegieł gzymsu II piętra.

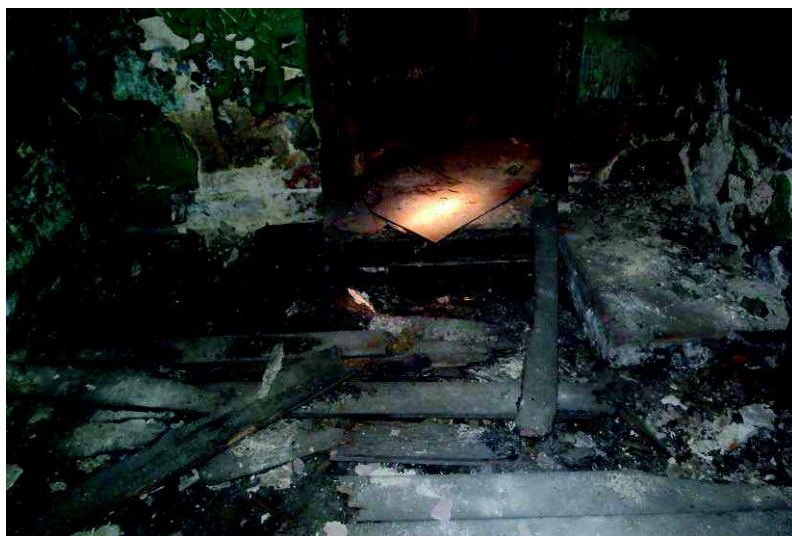
Fot. Nr 29 Zdewastowana podłoga drewniana w piwnicy.

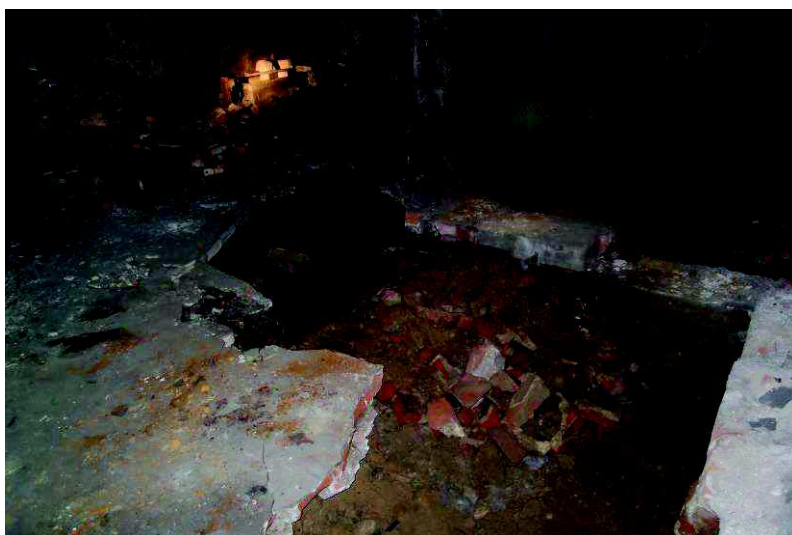
Fot. Nr 30 Wyburzony fragment podłogi betonowej w piwnicy.

- Uszkodzoną posadzkę należy odtworzyć po uprzednim zasypaniu i wypełnieniu pustek po zdemonstrowanych kanałach technologicznych.

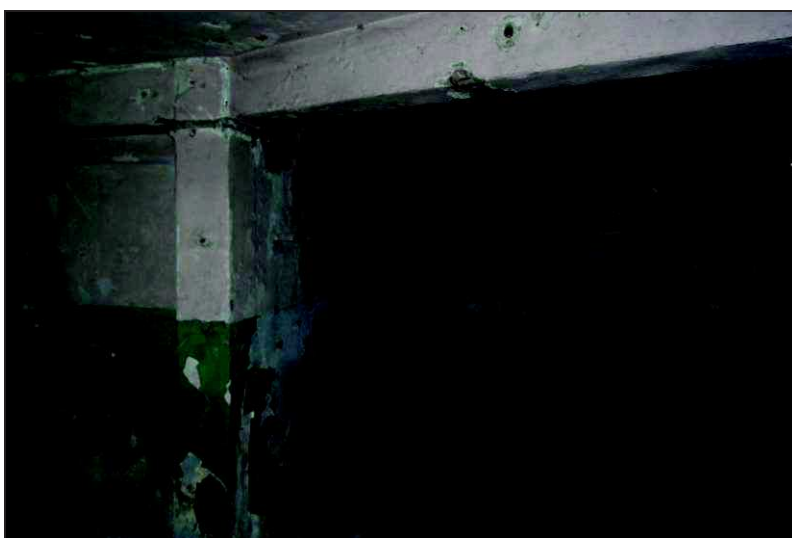
Fot. Nr 31 Uszkodzony fragment piwnicznego żelbetowego rygla ramy okrężnej. Widoczne odpryski korozyjne na powierzchni rygla i sufitu, zagruzowana posadzka pomieszczenia.

Z uwagi na występujące uszkodzenia betonu i korozję stali w konstrukcji żelbetowej należy wykonać naprawę wg. nw. wytycznych:

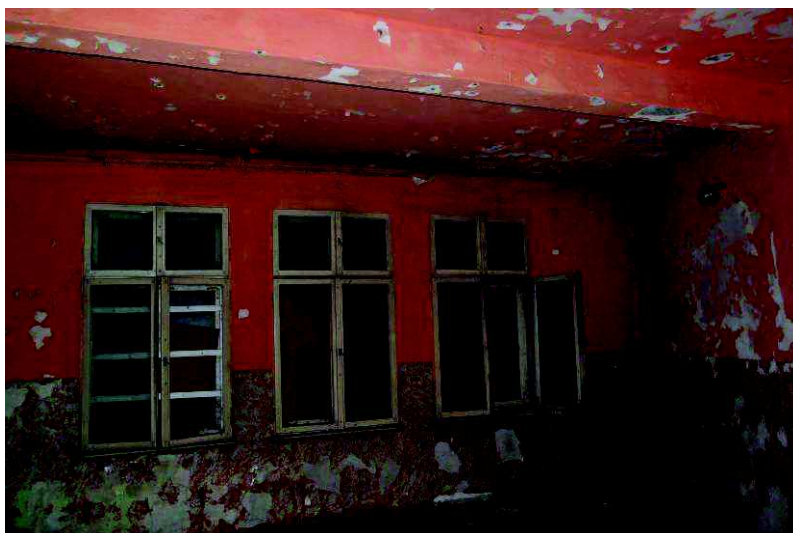
Fot. Nr 32 Pomieszczenie parteru - zniszczenia wymalowań ścian i sufitu, Widoczne zamurowania otworów okiennych.

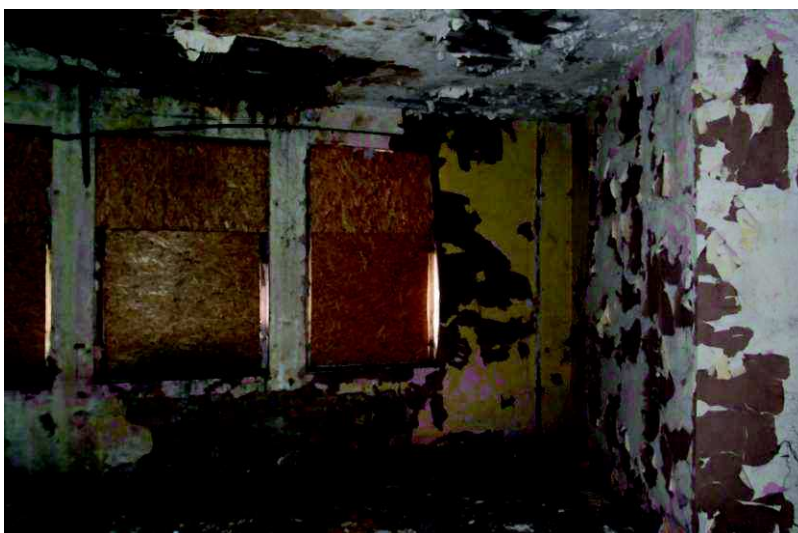
Fot. Nr 33 Widoczny fragment zniszczonego stropu piętra, grożący zawaleniem konstrukcji stropu

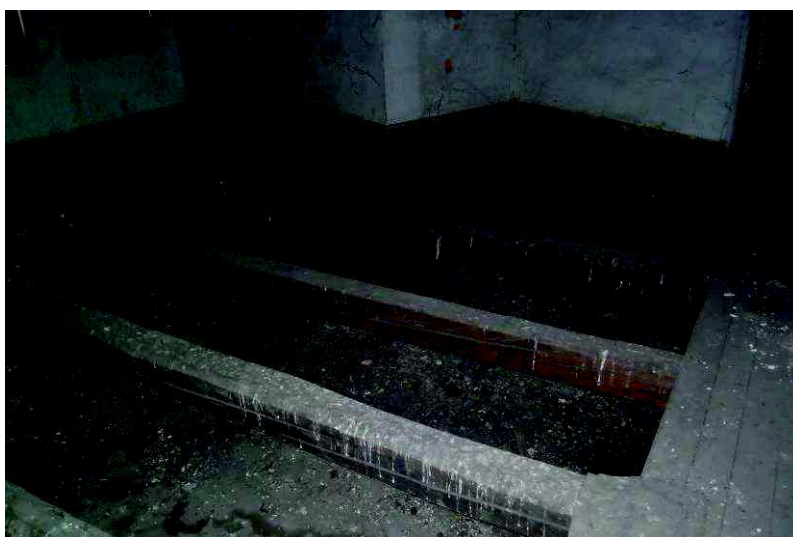
Fot. Nr 34 Pomieszczenie II piętra – zdemonstrowane deskowanie podłogi drewnianej

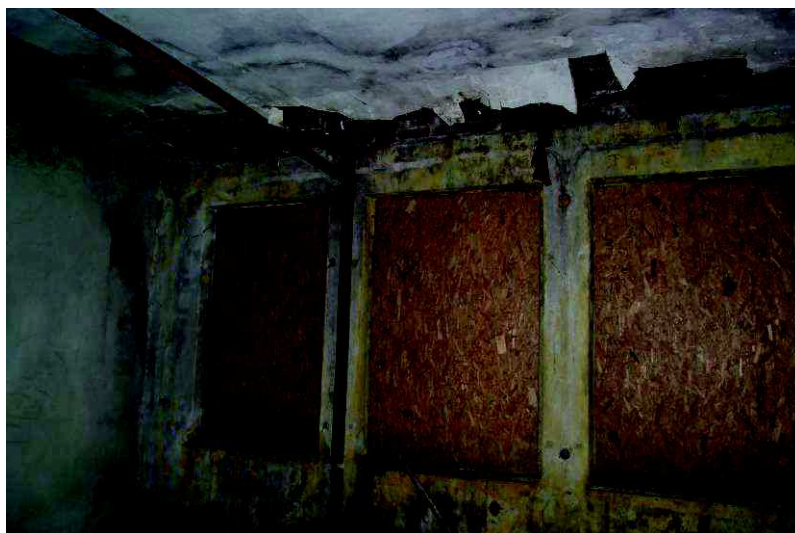
Fot. Nr 35 Pomieszczenie II piętra – uszkodzenia stropu nad pomieszczeniem, Widoczne prowizoryczne podparcie.

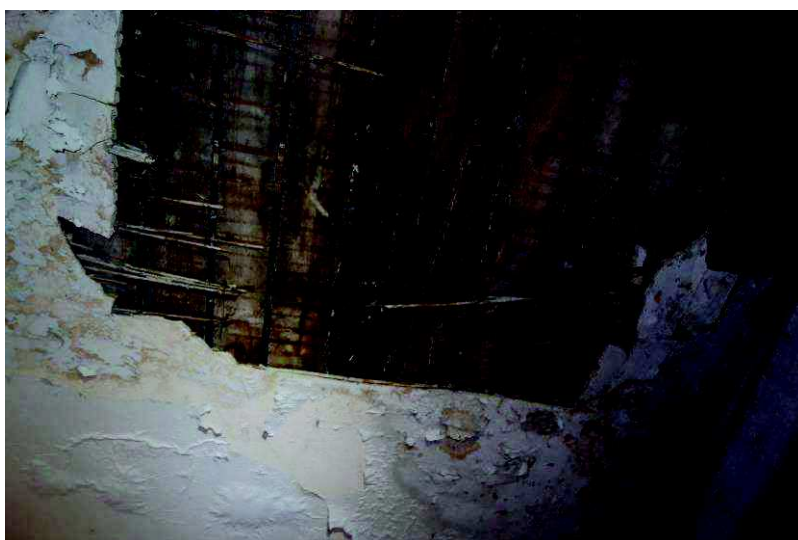
Fot. Nr 36 Pomieszczenie II piętra - dewastacja sufitu.

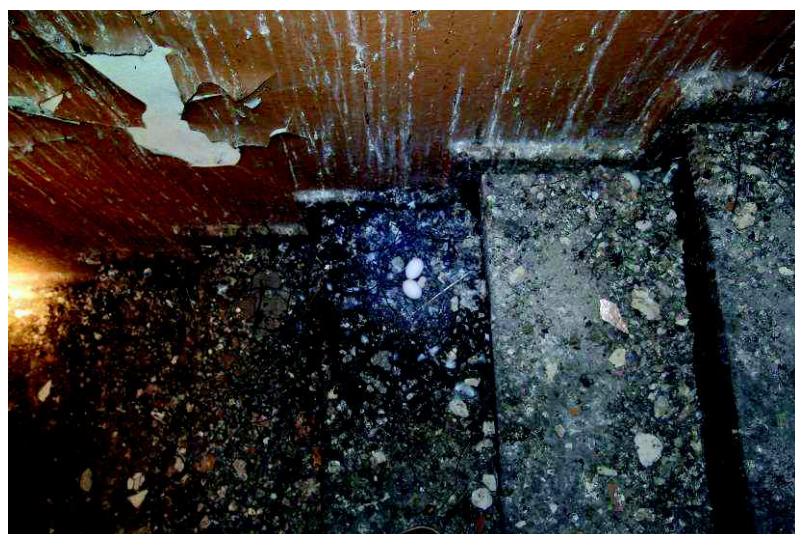
Fot. nr 37 Zagruzowane stopnie klatki schodowej II piętra.

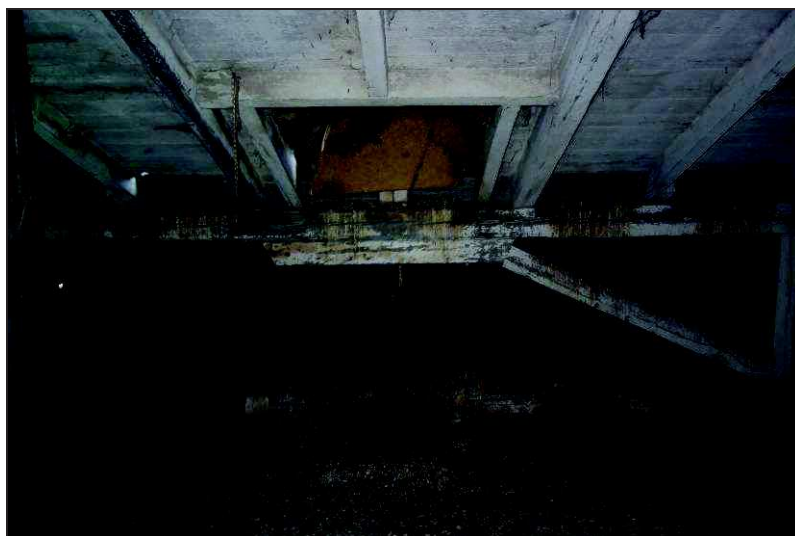
Fot. Nr 38 Pomieszczenie poddasza - zwaly odchodów ptasich, Uszkodzony dźwigar podtrzymujący krokwie dachowe – brak zastrzału, zdewastowana lukarna „wole oko”.

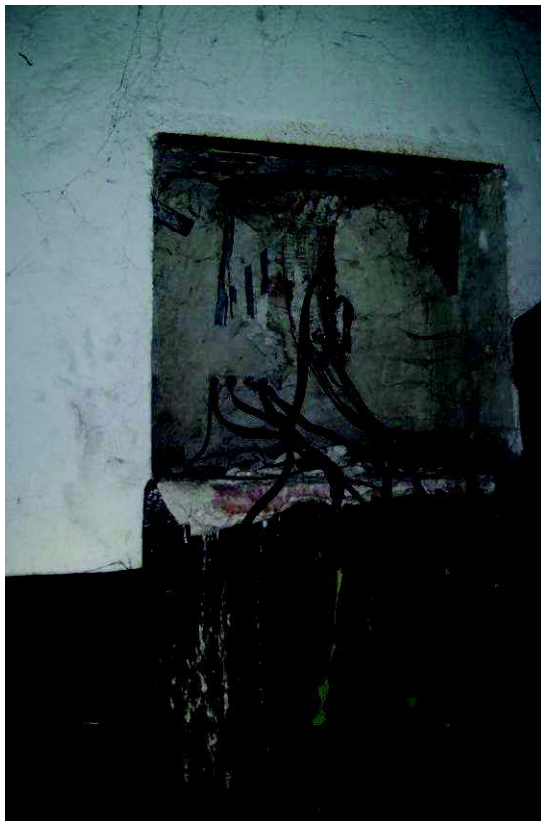
Fot. nr 40 Brak tablicy rozdzielczej z wyposażeniem.

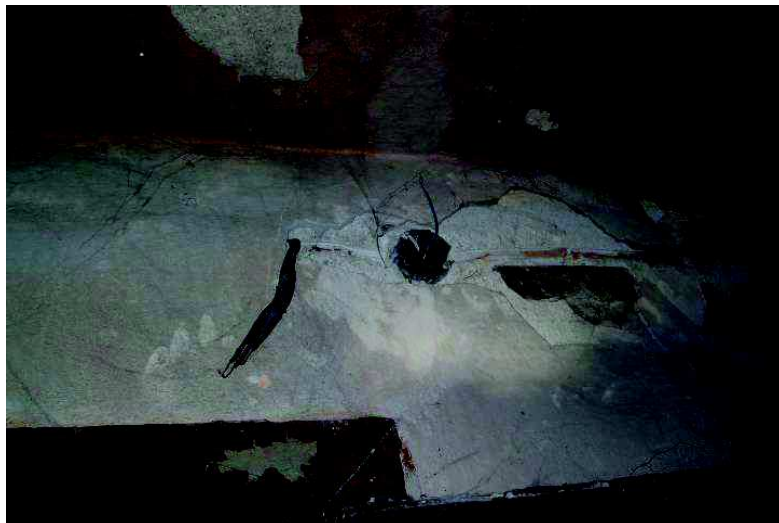
Fot. nr 41 . Zdekompletowane podejścia do puski elektrycznej i wyrwane przewody.

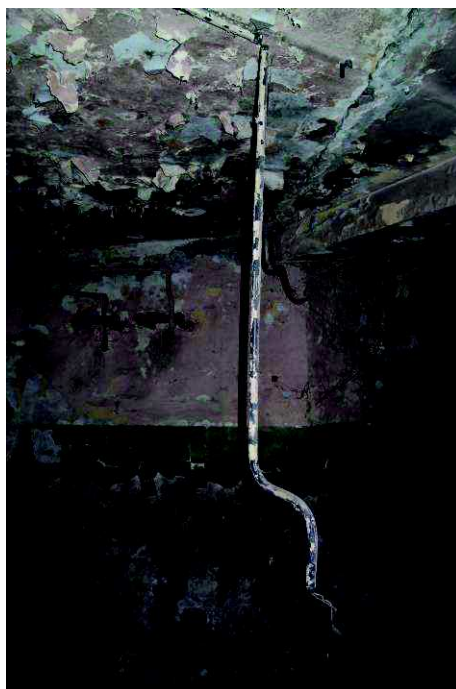
Fot. nr 42 Wyrwane przewody opraw.

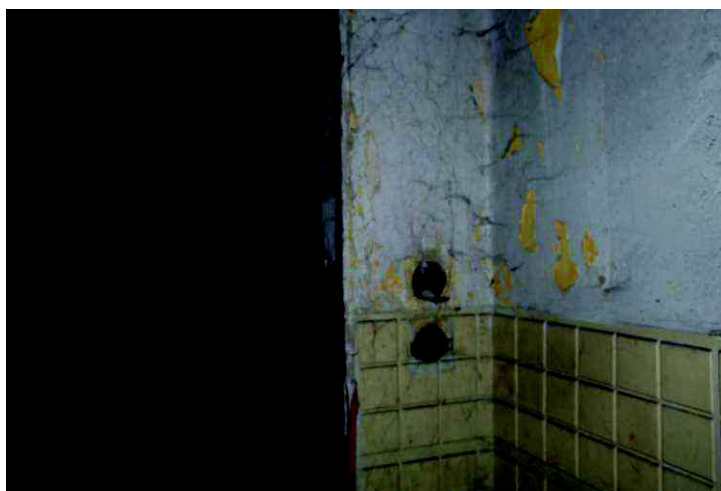
Fot. nr 43 . Brak gniazdek i wyłączników.

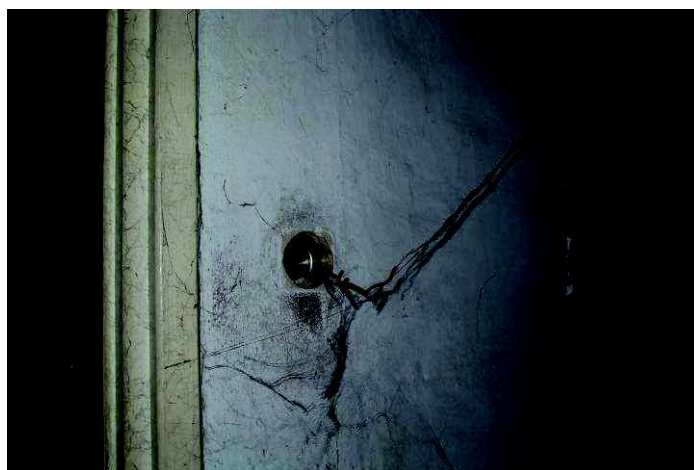
Fot. nr 44 . Brak wyłącznika

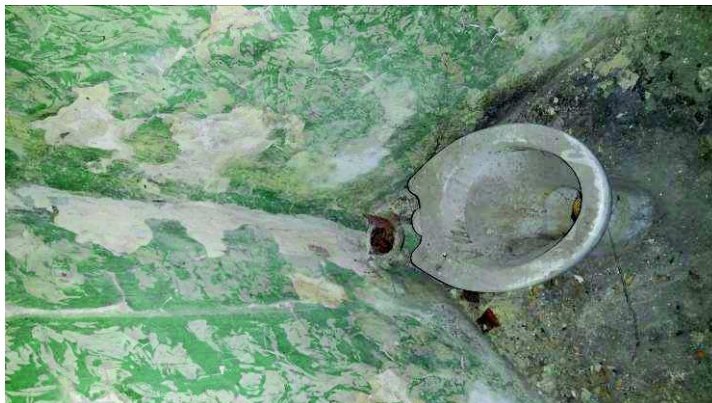
Fot. nr 45. Uszkodzone podejście kanalizacyjne odpływu muszli klozetowej.

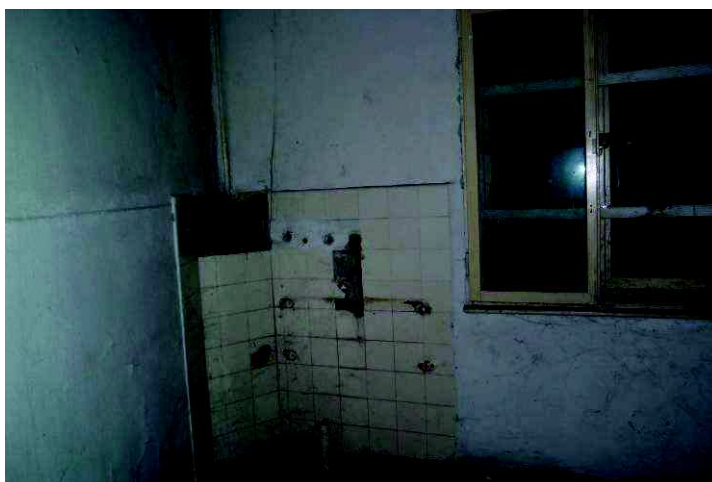
Fot. nr 46 Zdemontowane el. kanalizacji odpływowej umywalki.

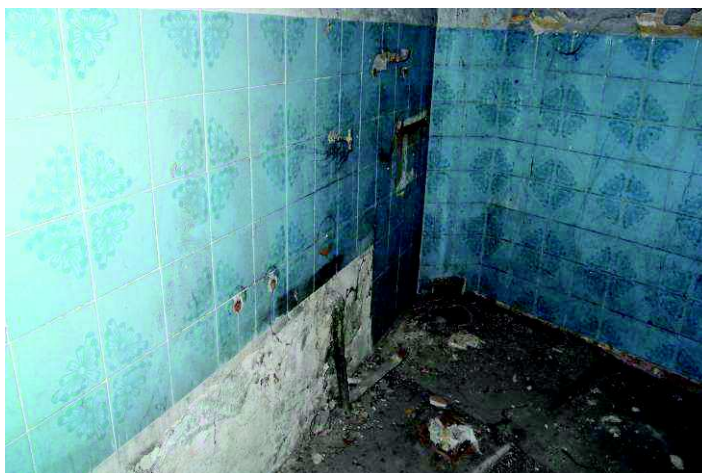
Fot. nr 47 Zdemontowane baterie i zawory wypływowe.

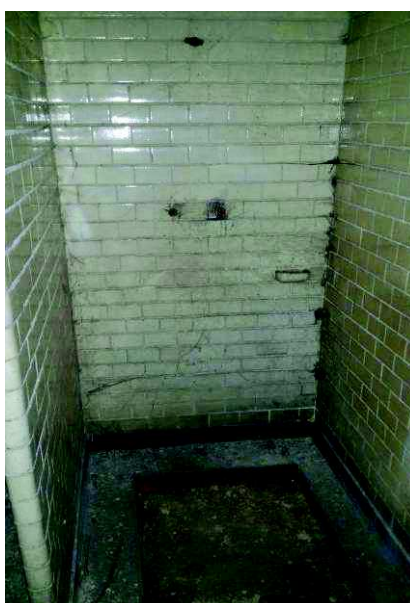
Fot. nr 48 . Zdemontowane baterie i zawory wypływowe.

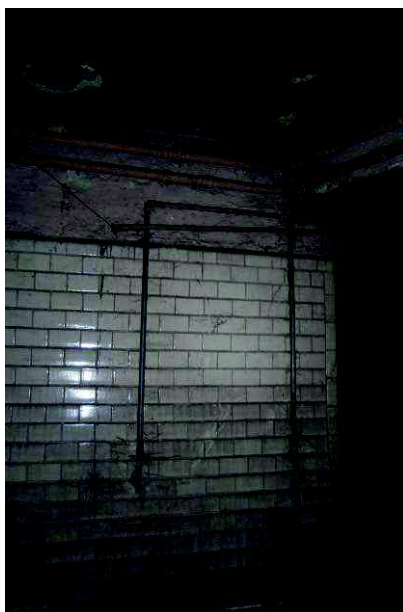
Fot. nr 49 . Zdemontowane zawory wypływowe.

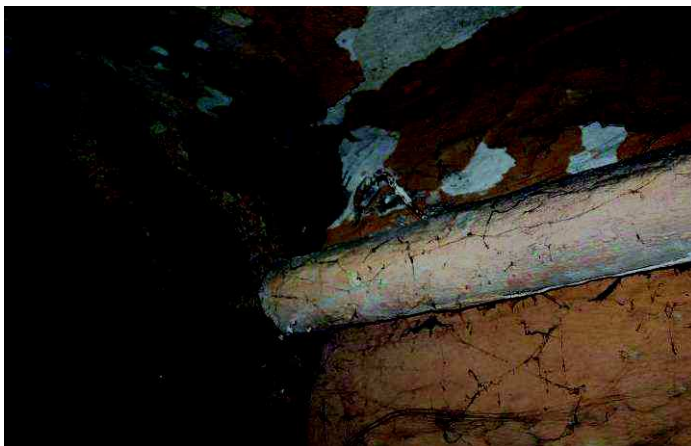
Fot. nr 50 . Silna korozja wżerowa oraz ubytki otuliny termoizolacyjnej.

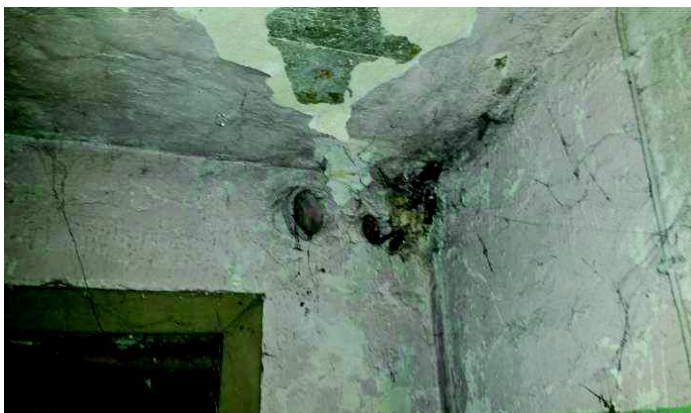
Fot. nr 51 . Przepusty po zdemontowanych rurach co.

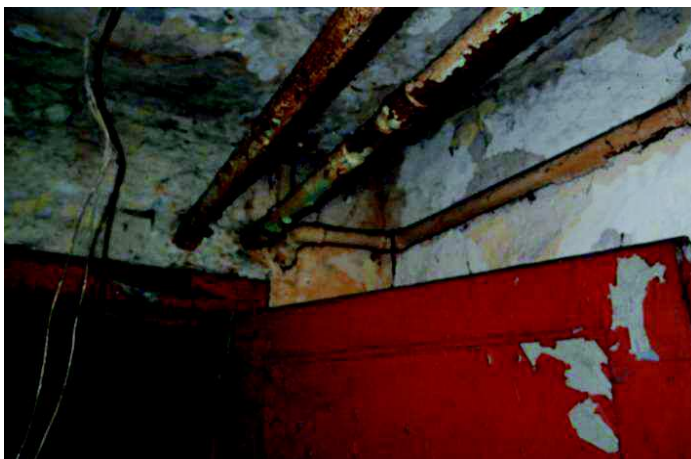
Fot. nr 52. Silna korozja wżerowa oraz brak otuliny termoizolacyjnej.
