Praca naukowo – badawcza NB–23/RG–4/2015

Projekt docelowego zabezpieczenia ok. 780 m nitki południowej sztolni na odcinku od przecinki Pochhammer do rozwidlenia wschodniego wraz z wyrobiskami towarzyszącymi

Projekt K.

Projekt docelowego zabezpieczenia Chodnika Dechen – na odcinku od nitki południowej sztolni do punktu zlokalizowanego w odległości 65 metrów na południe od nitki południowej.

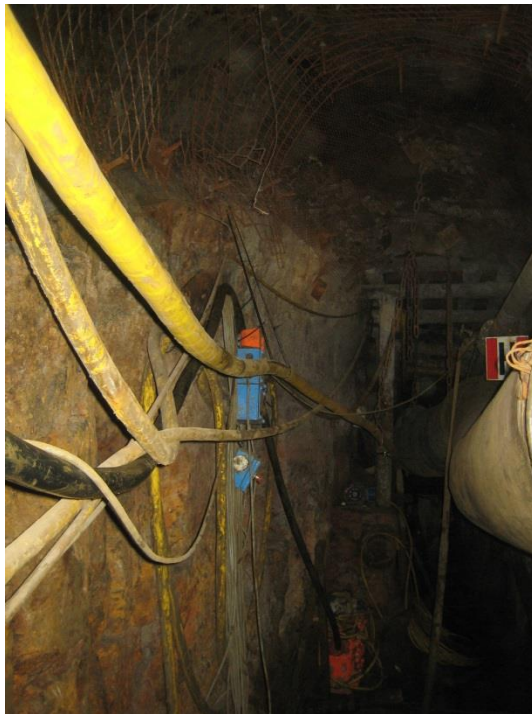
- 1) rejon połączenia chodnika „Dechen” ze Sztolnią południową został zabezpieczony obudową drewnianą, dwustojakową (rys. 2.2). Spąg chodnika znajduje się na wysokości ok. 1,1 m powyżej spągu Sztolni południowej i bezpośrednio za wlotem opada do wysokości ok. 0,8 m. W ociosie południowym, w rejonie wlotu chodnika wykonano mur z cegły w kierunku światła nitki południowej o wysokości 1,1 m i grubości ok. 0,5 m. Szerokość sztolni południowej mierzona przy spągu na odcinku wlotu wynosi ok. 0,9 m

Rys. 2.2. Widok rejonu połączenia chodnika „Dechen” z Sztolnią południową

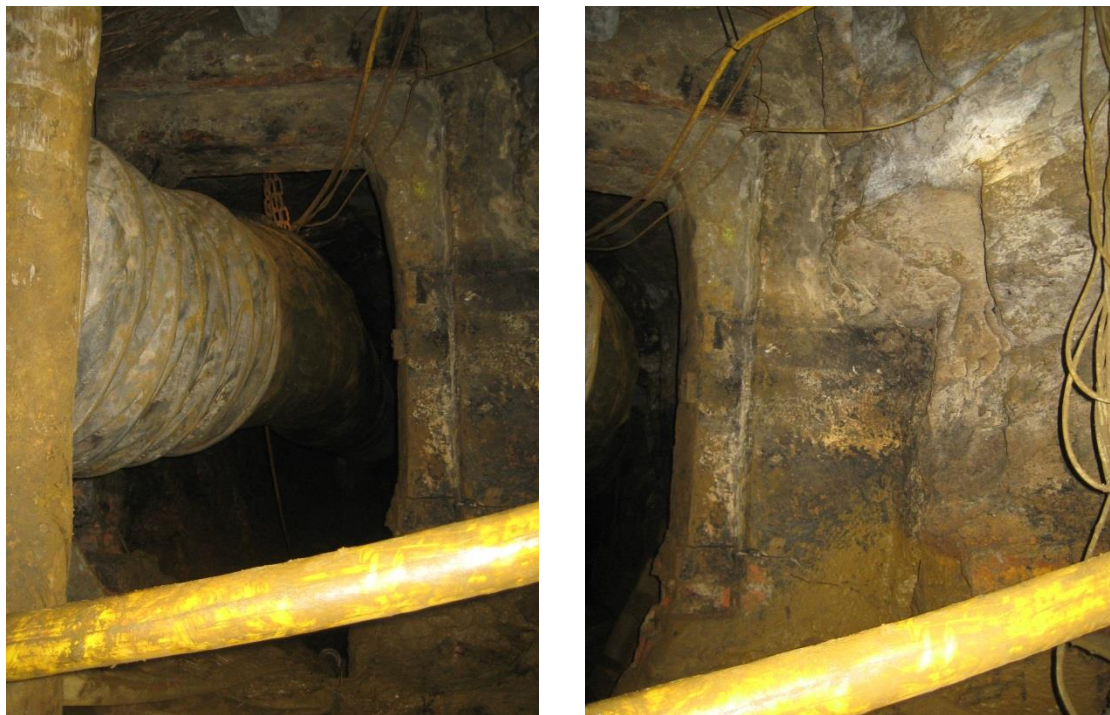
- 2) w odległości ok. 1,0 m od wlotu wyrobiska wykonano tamę murową z cegły o grubości 0,38 m. Wyrobisko na tym odcinku posiada nieregularny kształt obrysu i nie zostało zabezpieczone obudową (rys. 2.3)
- 3) na wybiegu 1 – 14 m wyrobisko posiada nieregularny kształt obrysu z nieznacznie spłaszczonym stropem i nie zostało zabezpieczone obudową (rys. 2.4a). Na odcinku ok. 4 – 12 m w stropie wyrobiska stwierdzono występowanie łupka ilastego. Łupek wykazuje tendencję do odspajania, a jego fragmenty można znaleźć na spągu wyrobiska. W ociosach można zaobserwować nieliczne strefy spękań związane z litologiczną

Rys. 2.3. Widok wlotu chodnika „Dechen” w ociosie południowym Sztolni południowej

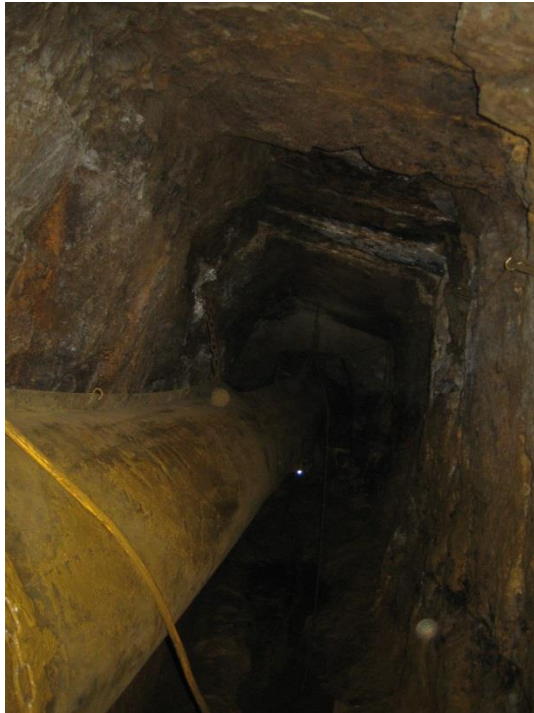
budową masywu skalnego oraz jego cechami strukturalnymi. Większość widocznych płaszczyzn nieciągłości w obrębie piaskowca, jest zwarta, natomiast płaszczyzny pierwotnie rozwarte są wypełnione głównie materiałem ilastym. Na wybiegu 14 m wykonano tamę murową z cegły o grubości ok. 0,38 m (rys. 2.4b).

Rys. 2.4. Widok chodnika „Dechen” na wybiegu na wybiegu 1 – 14 m: a) widok obrysu wyrobiska, b) widok tamy murowej na wybiegu 14 m

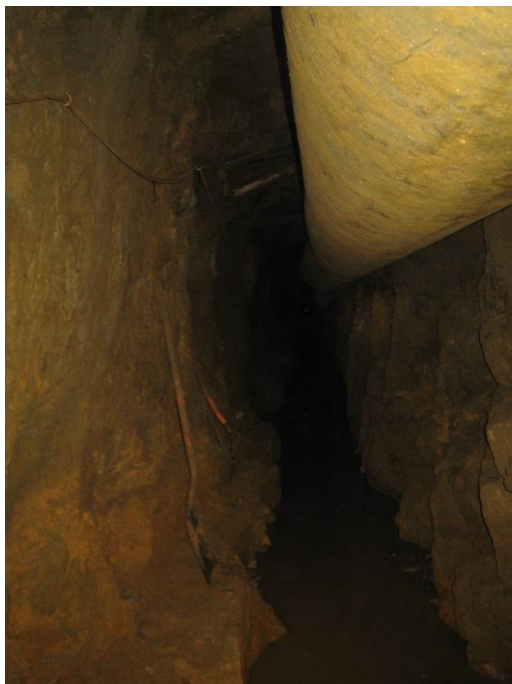
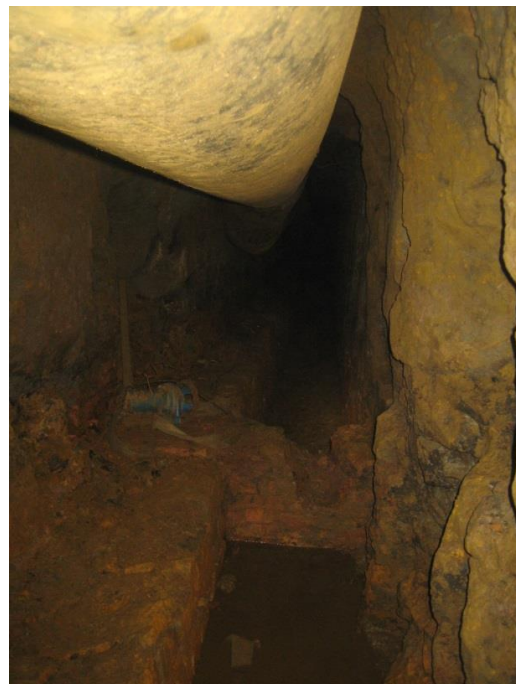
- 4) na wybiegu 14 – 40 m wyrobisko posiada nieregularny kształt obrysu z nieznacznie spłaszczonym stropem i nie zostało zabezpieczone obudową (rys. 2.5a). Zarówno w stropie jak i w ociosach można zaobserwować nieliczne strefy spękań związane z litologiczną budową masywu skalnego oraz jego cechami strukturalnymi. Większość widocznych płaszczyzn nieciągłości w obrębie piaskowca, w którym wykonano wyrobisko jest zwarta, natomiast płaszczyzny pierwotnie rozwarte są wypełnione głównie materiałem ilastym. Na wybiegu ok. 34 m wzdłuż ociosu zachodniego poprowadzono kanał wodny, który kontynuuje się w kierunku południowym na całej dostępnej długości wyrobiska. W ociosie wschodnim wykonano przejście (półkę) z kamienia naturalnego stanowiące brzeg kanału. Na wybiegu ok. 40 m w poprzek kanału wodnego wykonano przytamek murowy z cegły (rys. 2.5b),

Rys. 2.5. Widok chodnika „Dechen” na wybiegu na wybiegu 14 – 40 m: a) widok obrysu wyrobiska, b) widok przytamy na wybiegu 40 m

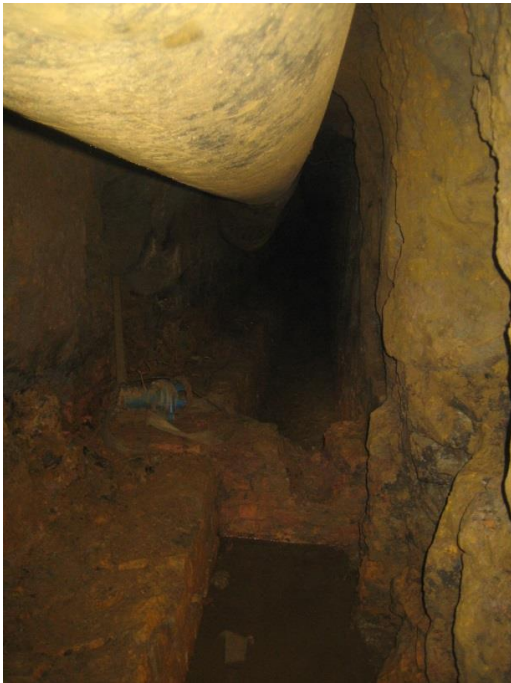
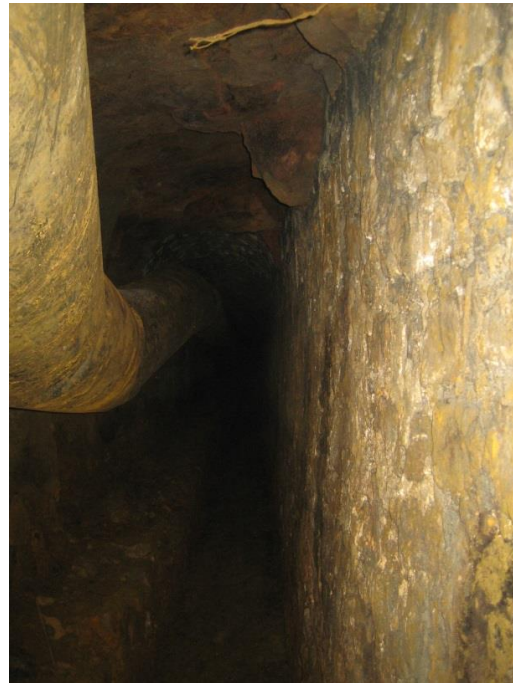
- 5) na wybiegu ok. 40 m w poprzek kanału wodnego wykonano przytamek murowy z cegły (rys. 2.6a). Za przytamekiem, na długości ok. 7,3 m, zachodni ocios wyrobiska zabezpieczono murem z kamienia naturalnego (rys. 2.6b)

Rys. 2.6. Widok chodnika „Dechen” na wybiegu na wybiegu 40 – 47,3 m: a) widok przytamek na wybiegu 40 m, b) widok ociosu zachodniego zabezpieczonego murem kamiennym

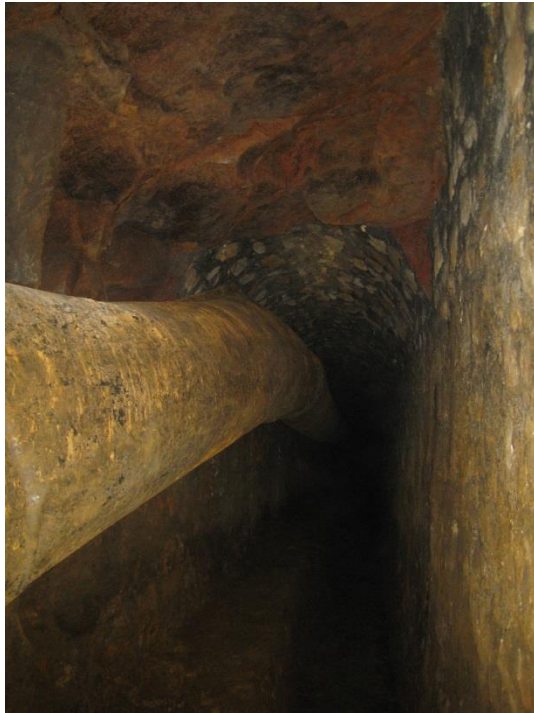
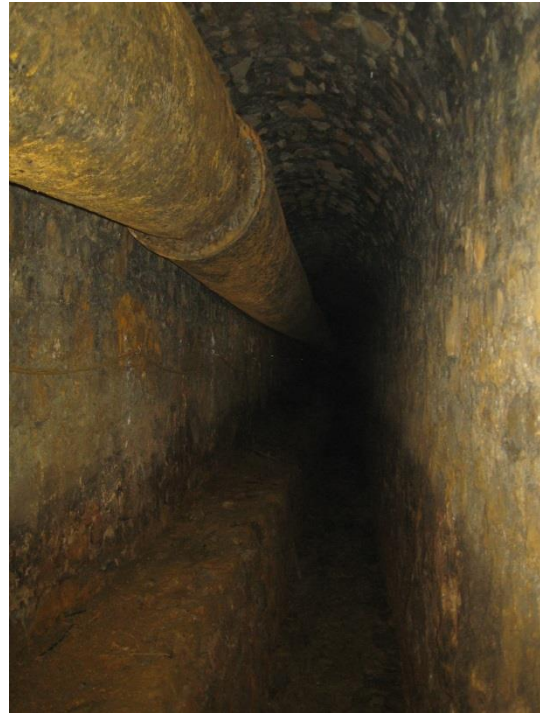
6) na wybiegu 47,3 m wyrobisko zabezpieczono obudową murową z kamienia naturalnego o prostych murach ociosowych i łukowym sklepieniu. Obudowa murowa kontynuuje się w kierunku południowym na pozostałej długości wyrobiska (rys. 2.7)

Rys. 2.7. Widok chodnika „Dechen” na południe od 47,3 m wybiegu: a) początek odcinka wyrobiska zabezpieczonego na całym obwodzie obudową kamienną, b) widok wyrobiska w obudowie kamiennej.

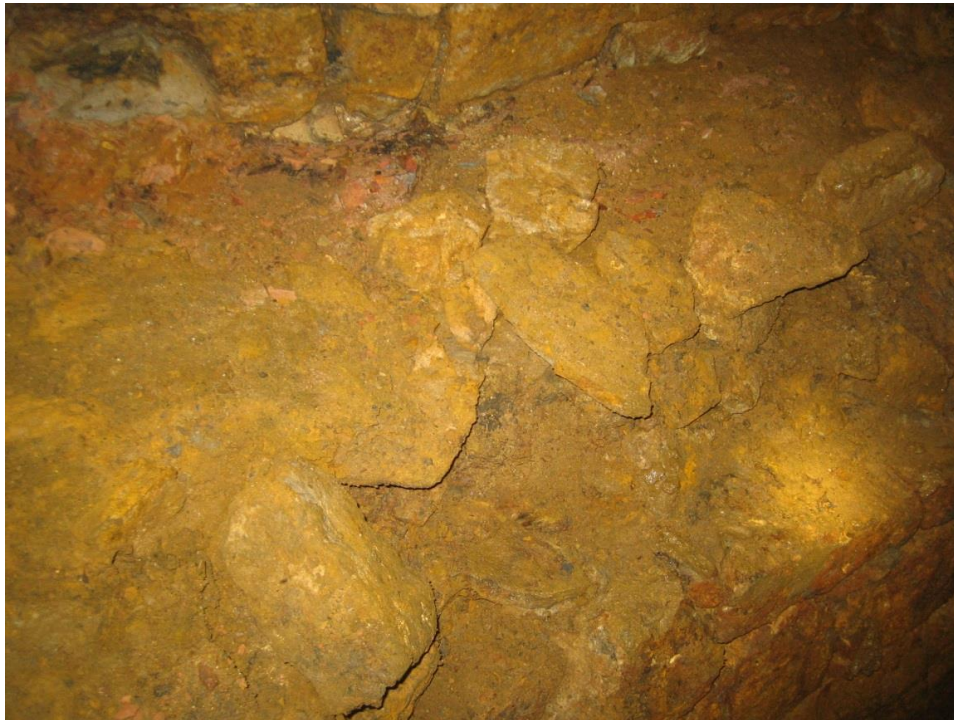
Na całej długości wyrobiska, na której w ociosie wschodnim wykonano przejście (półkę) z kamienia naturalnego stanowiące brzeg kanału wodnego obserwuje się ubytki, uszkodzenia i rozluźnienie elementów muru kamiennego (rys. 2.9).

Rys. 2.9. Widok fragmentu rozluzowanej i uszkodzonej półki z kamienia naturalnego stanowiącej brzeg kanału wodnego

Stan techniczny wyrobiska na odcinku wykonanym w obudowie murowej z kamienia naturalnego jest dobry. Lokalnie występujące rysy o niewielkim rozwarcie nie stanowią zagrożenia utratą stateczności wyrobiska wymagają jednak prowadzenia stałego monitoringu. Na tym odcinku zaleca się oczyszczenie obudowy, uzupełnienie spoin i ewentualnych ubytków obmurza, a w przypadku stwierdzenia pustek pomiędzy obudową a wyłomem zastosowanie iniekcji wzmacniająco – uszczelniającej. Z uwagi na zły stan obudowy kanału wodnego na całej jego długości zaleca się naprawę i uzupełnienie ubytków obmurza, a w przypadku odcinków rozluzowanych ich całkowite przemurowanie.

- na odcinku o długości około 25 m w obudowie murowej – zachowanie istniejącej obudowy murowej: oczyszczenie obudowy, w ociosach i stropie obudowy murowej wyrobiska uzupełnienie ubytków elementów obudowy i zaprawy w spoinach, kontrola i likwidacja pustek za obudową murową.

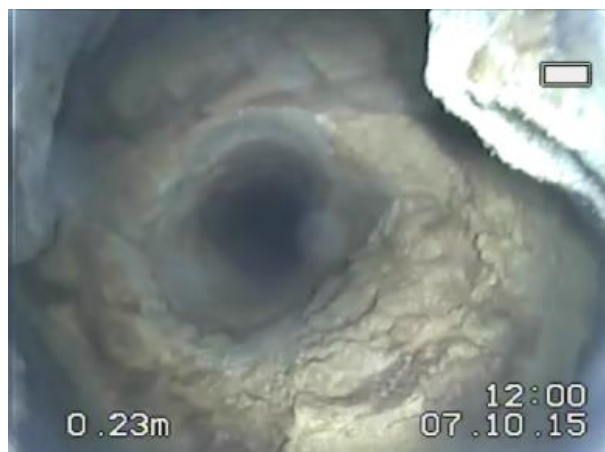
Rys.4.2.2. Pustka za obudową kamienną.

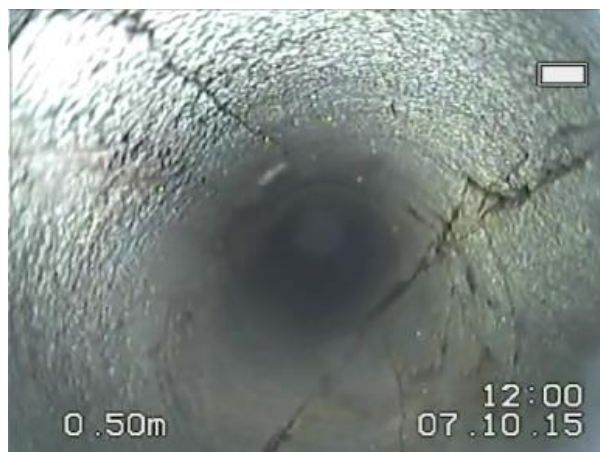
Rys.4.2.3. Sieci przecinających się skośnych spękań

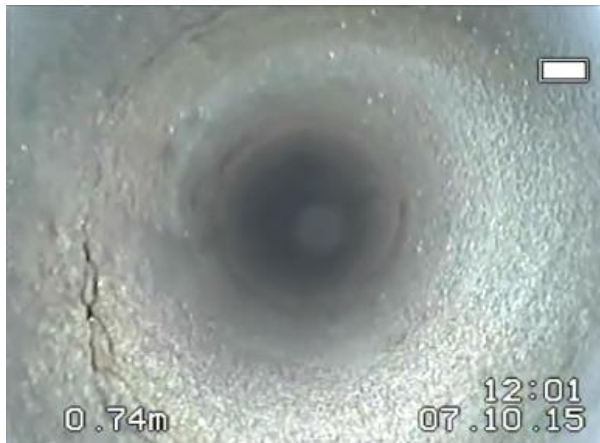
Rys.4.2.4. Poziome spękanie o rozwarciu 1 mm na głębokości 0,75 m.

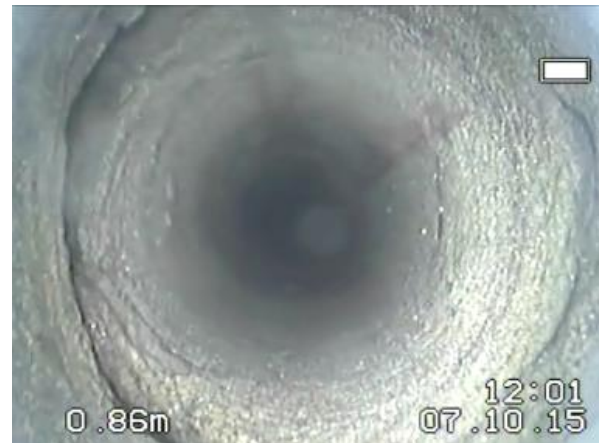
Rys.4.2.5. Poziome spękanie na głębokości 0,9 m o rozwarciu 5 mm.

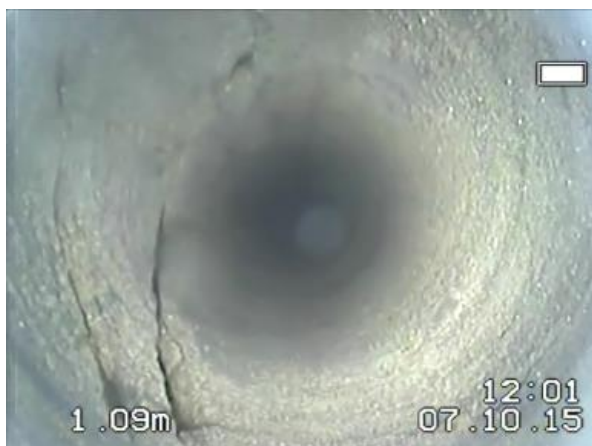
Rys.4.2.6. Skośne spękania poszerzające się do rozwarcia 10 mm.

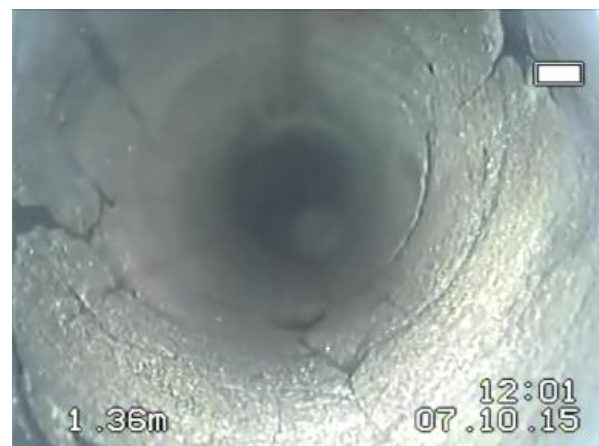
Rys.4.2.7. Strefa spękań poziomych i skośnych przecinających się na głębokości 1,25-1,55 m.

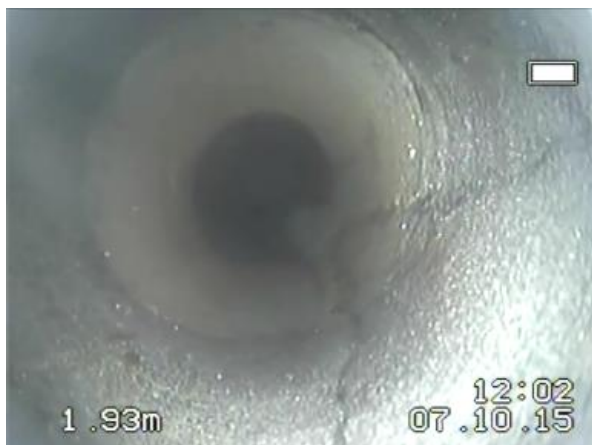
Rys.4.2.8. Skośne spękania o rozwarciu do 1 mm

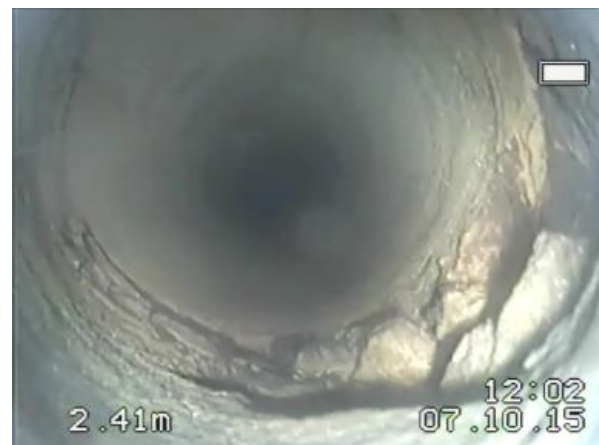
Rys.4.2.9. Poziome spękanie oraz ubytki skalne o rozwarciu do 20 mm na głębokości otworu 2,4 m.

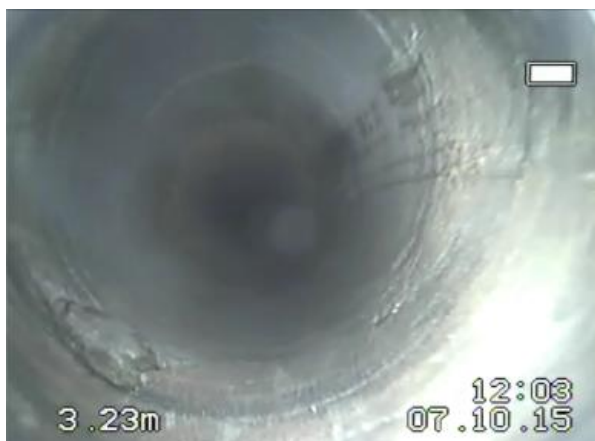
Rys.4.2.10. Ubytki skalne o wielkości do 10 mm.

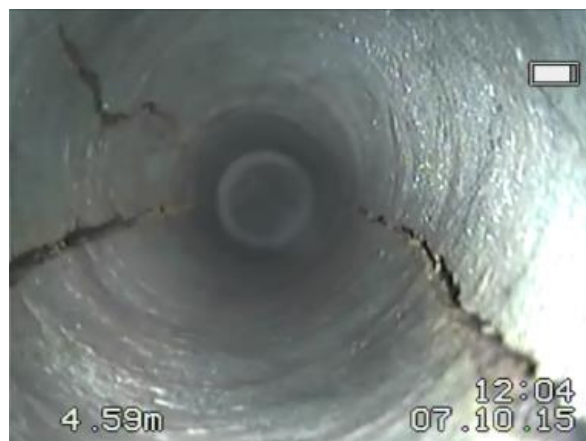
Rys. 4.2.11. Silne pionowe spękania o rozwarciu do 3 mm na głębokości 4,45-5,0 m.

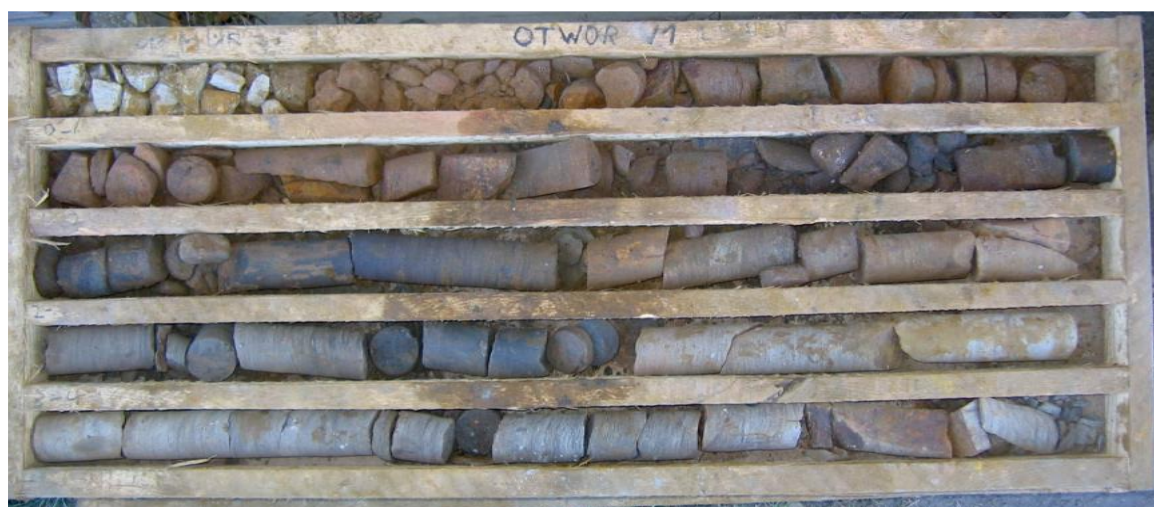
Na podstawie rdzenia i karty otworu stropowego VI wykonanego w Chodniku "Dechen" 50 m na południe od Sztolni Południowej określono jakość masywu (Tabela 4.3.1).

Rys. 4.3.1. Rdzeń otworu stropowego VI wykonanego w Chodniku "Dechen" 50 m na południe od Sztolni Południowej.

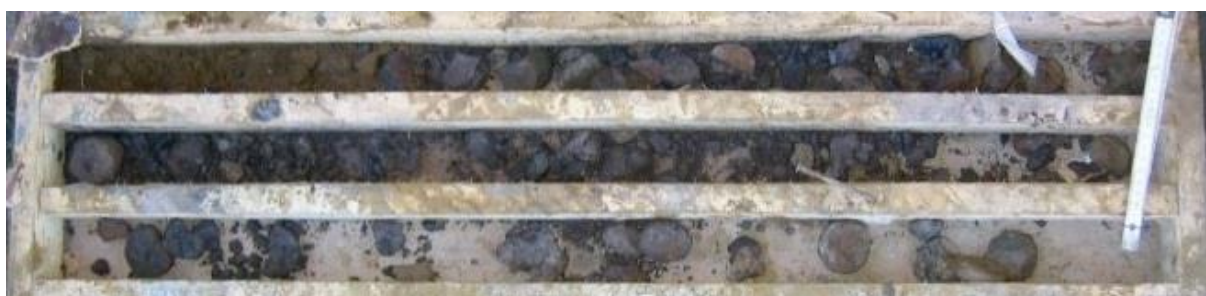
Na podstawie rdzenia i karty otworu spągowego V2 wykonanego w Chodniku "Dechen" 50 m na południe od Sztolni Południowej określono jakość masywu (Tabela 4.3.1).

Rys. 4.3.2. Rdzeń otworu spągowego V2 wykonanego w Chodniku "Dechen" 50 m na południe od Sztolni Południowej.

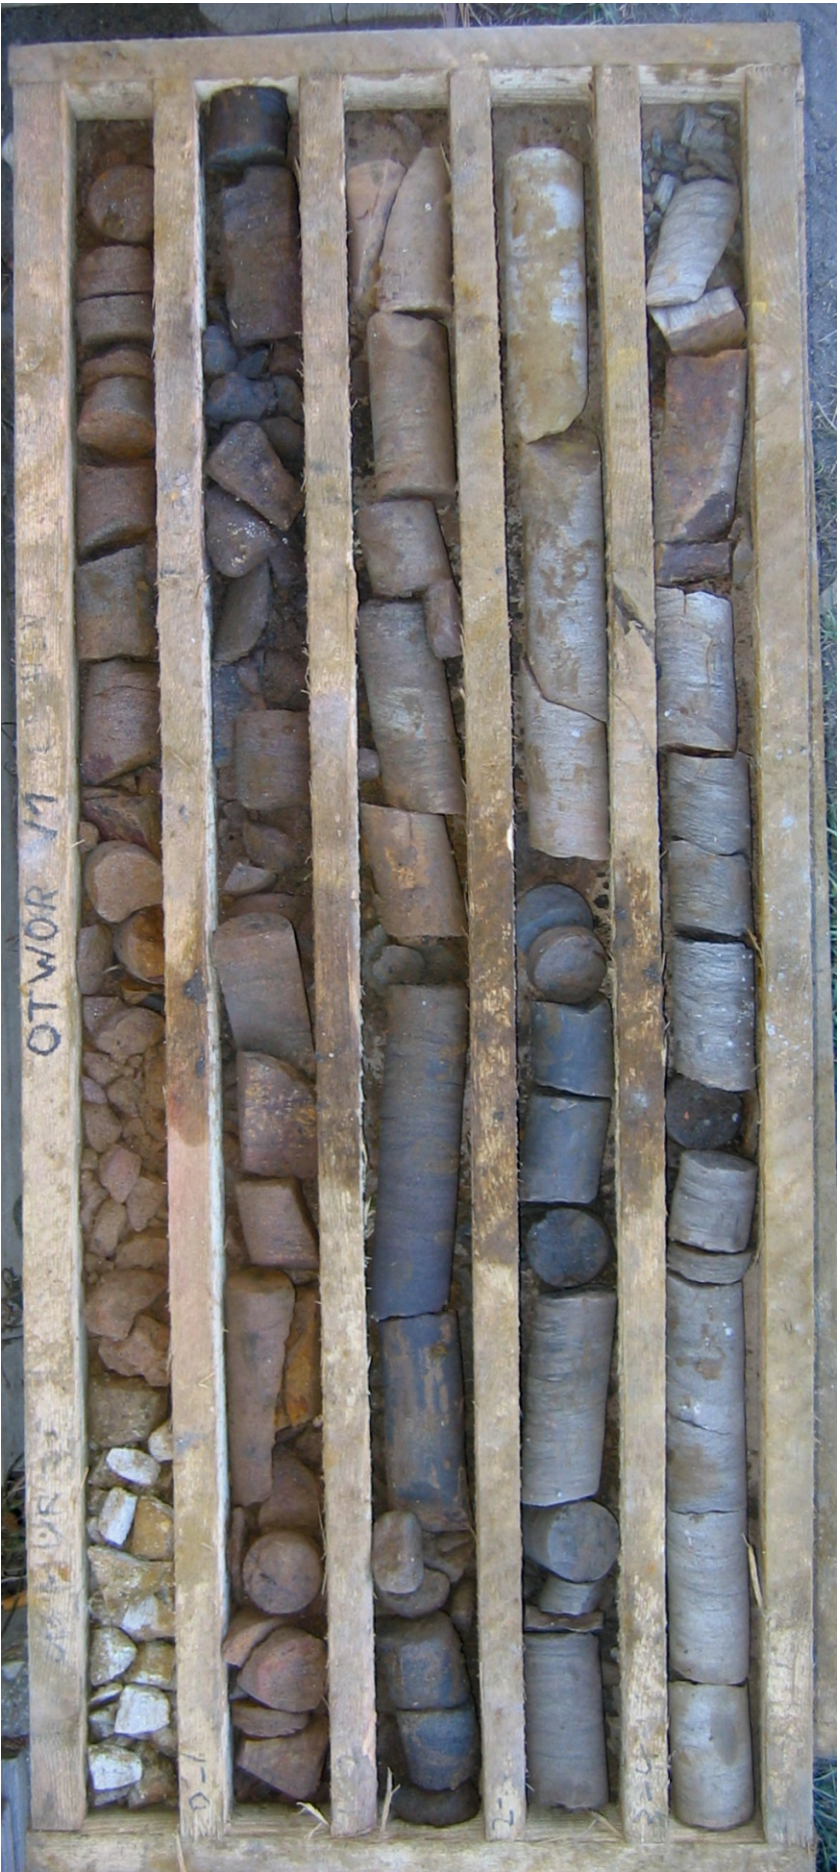
0.45	Piaskowiec drobnoziarnisty, szary, laminowany faliste, średnio zwięzły, spoiwo ilasto-krzemionkowe, występują spekania poziome, pionowe i ukośne zgodne z kierunkiem laminacji, z intensywnym nalotem rdzawym, żółtym i czarnym, powierzchnia spekań lekko chropowata				4 mb RQD = 50 %

0.80	Piaskowiec drobnoziarnisty, szary, smugowany faliste, średnio zwięzły, spoiwo ilasto-krzemionkowe, występują spekania poziome i ukośne, z nalotem rdzawym, powierzchnia spekań lekko chropowata				1 mb RQD = 0 %

2.50	Piaskowiec drobnoziarnisty, ciemnoszarordzawy, średnio i słabo zwięzły, spoiwo ilaste, występują spekania pionowe, poziome, z nalotem rdzawym, powierzchnia spekań lekko chropowata, na gł. 1,65-2,2 m strefa silnego przepływu wody

0.85							
						1.65	Piaskowiec rdzawy, średnio i drobnoziarnisty, spoiwo ilaste, słabo zwięzły, tekstura bezładna, miejscami silnie zfragmentowany, na gł. 0,2-1,65 m strefa silnego przepływu wody, występują spekania poziome, pionowe i ukośne, z nalotem rdzawym lub czarnym, powierzchnia spekań lekko chropowata

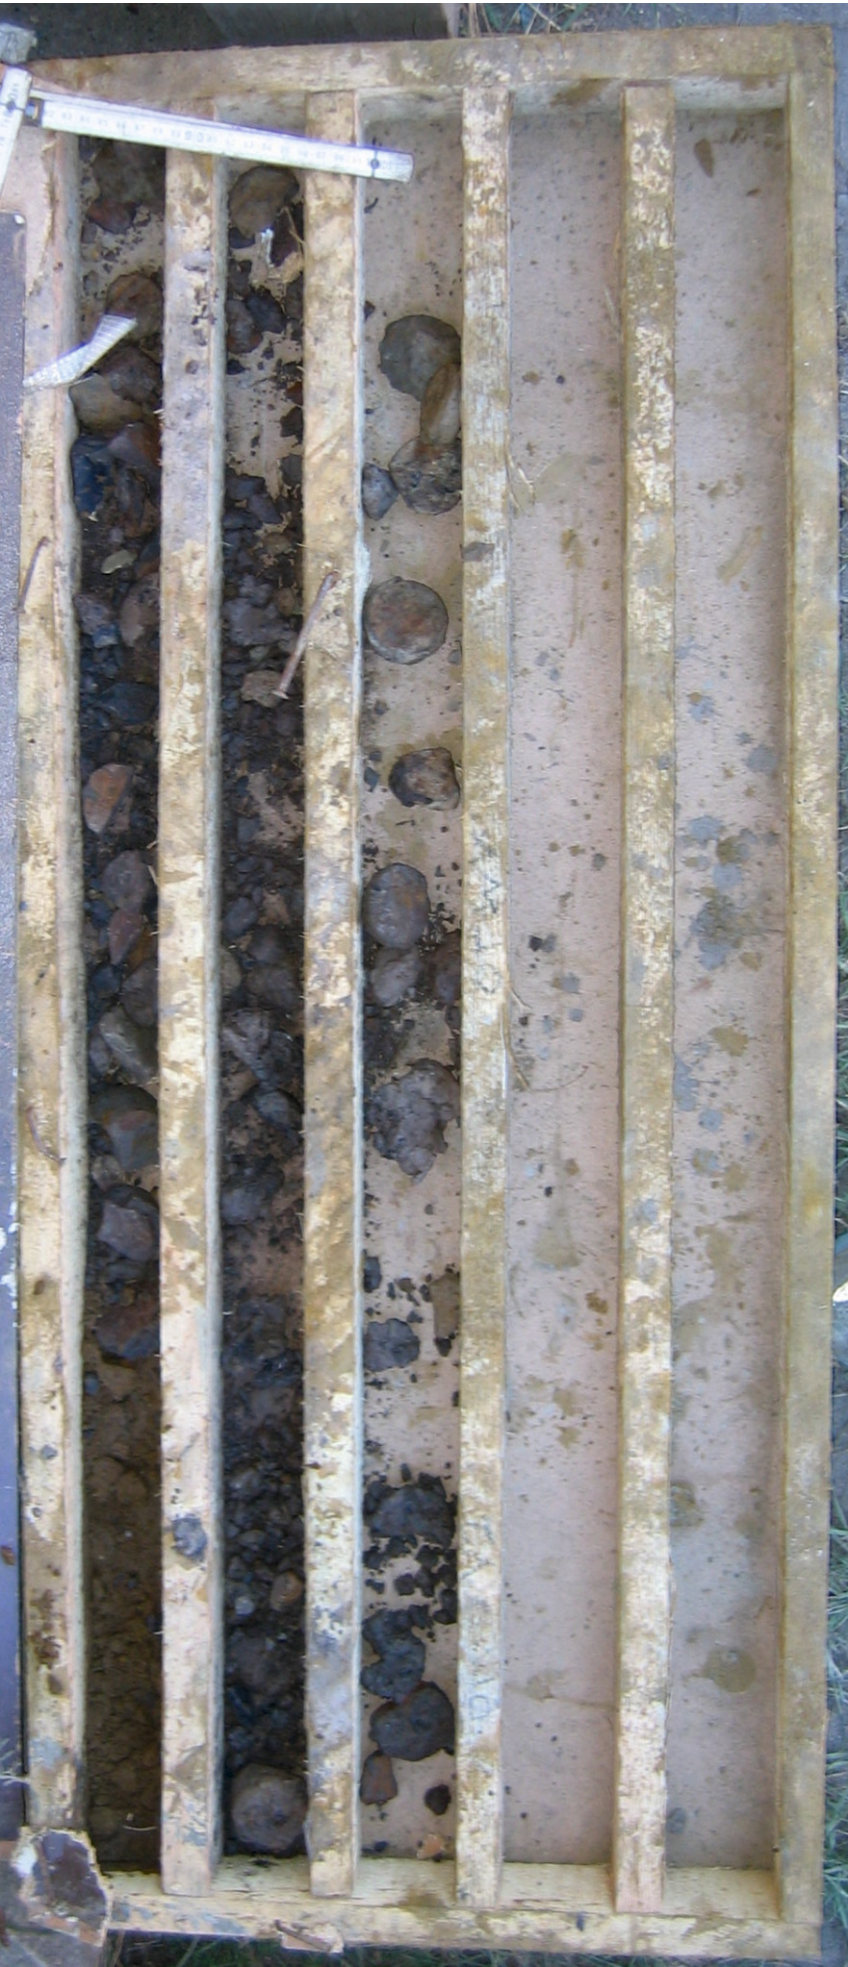
KARTA DOŁOWEGO OTWORU WIERTNICZEGO V2

2.60						RQD = 0 %		
					3.00	0.40	Piaskowiec drobnoziarnisty, szary, średnio zwięzły, tekstura beładna, spoiwo ilasto-krzemionkowe, bardzo silne zfragmentowanie nie pozwala na rozpoznanie systemu spekań, nalot rdzawy i czarny, powierzchnia spekań lekko chropowata, strefa silnego przepływu wody				4 mb		
											RQD = 0 %		
											3 mb		
											RQD śr. = 0 %
