Praca naukowo – badawcza NB–23/RG–4/2015

**Projekt docelowego zabezpieczenia sztolni na odcinku ok 1370 m od dawnego wylotu do przecinki XI Skalley wraz z przecinką XI Skalley**

**Projekt C.**

**Projekt docelowego zabezpieczenia Przecinki XI Skalley - na odcinku od punktu zlokalizowanego 10 metrów na północ od nitki północnej sztolni do skrzyżowania z nitką południową sztolni**

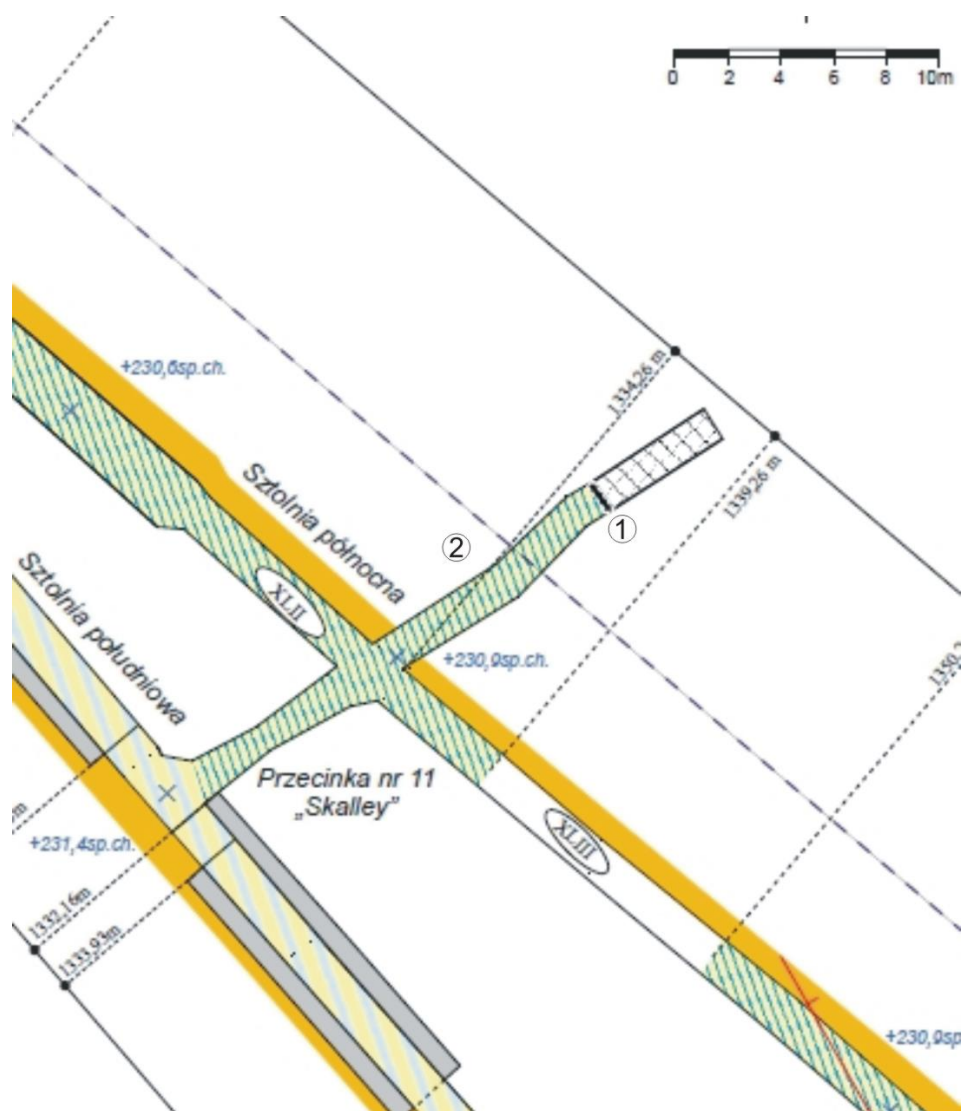
Rys. 2.1. Plan sytuacyjny przecinki XI „Skalley”

Wlot do wyrobiska Skalley usytuowany jest na 1334,26 m w ociosie północnym Sztolni Płn. Wyrobisko na całej długości około 60 m, tj. do wybudowanego przytamka, jest bez obudowy. Szerokość wyrobiska jest zmienna ze względu na nierówno wykute ociosy i wynosi około 1,5m. Przekrój poprzeczny wyrobiska jest ostrosklepiony. Wyrobisko wykute jest w piaskowcu.

- Spąg jest niedostępny ze względu na wodę. Głębokość wody miejscami wynosiła 0,5m.
- Ociosy są nierówne i nachylone do środka
- Strop jest nierówny
- Przekrój ostrosklepiony i zmienny na całej jego długości
- Na wykonanych podczas wizji lokalnej zdjęciach przedstawiono charakterystyczne elementy wyrobiska. Miejsca wykonania zdjęć pokazano na Planie sytuacyjnym wyrobiska rys. 2.1.
- Wyrobisko jest wydrążone w poziomie.

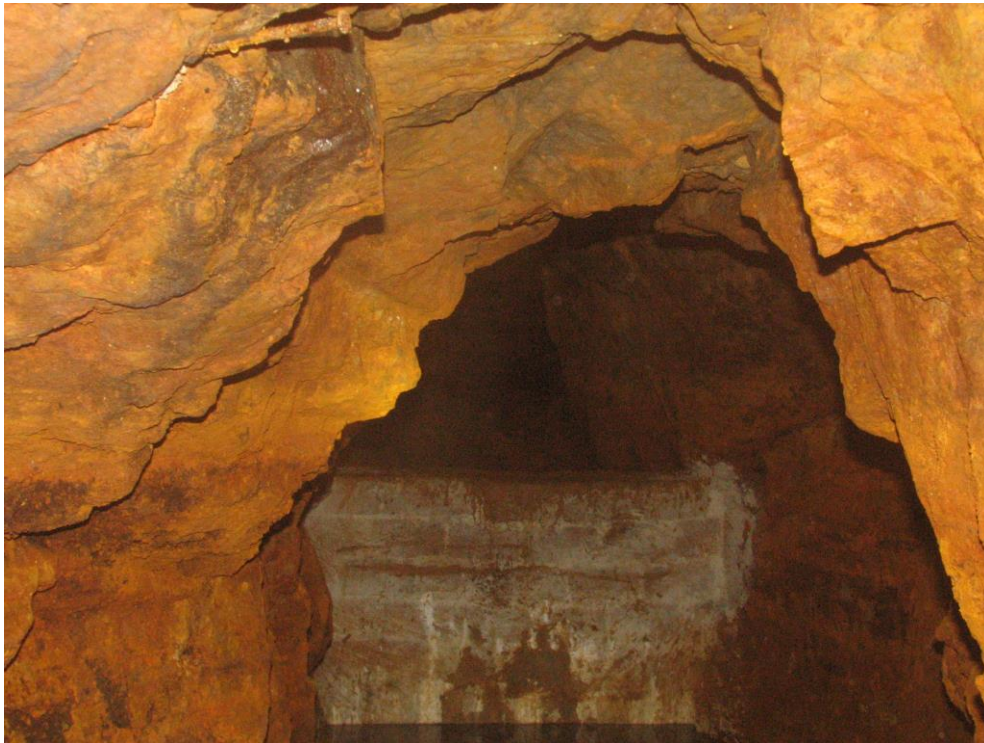
Rys. 2.2. Widok na przytamek, około 60m od wlotu wyrobiska Sztolni Północnej. Na ciosie zachodnim są widoczne ślady wskazujące na pierwotny poziom wody w wyrobisku.

użyciu materiałów wybuchowych. Na ociosach można stwierdzić ślady po wysokości poziomu wody - zdj. 1 -, której poziom wynosił, kiedyś, około 1,2m. Na całej, objętej wizją lokalną, długości wyrobiska zarówno ociosy jak i strop są silnie zażelazione, pokryte żelazistym osadem a szczeliny wypełnione są ilem. Może to wskazywać na dawny charakter ich powstania. Można przyjąć, że mogły powstać podczas drążenia.

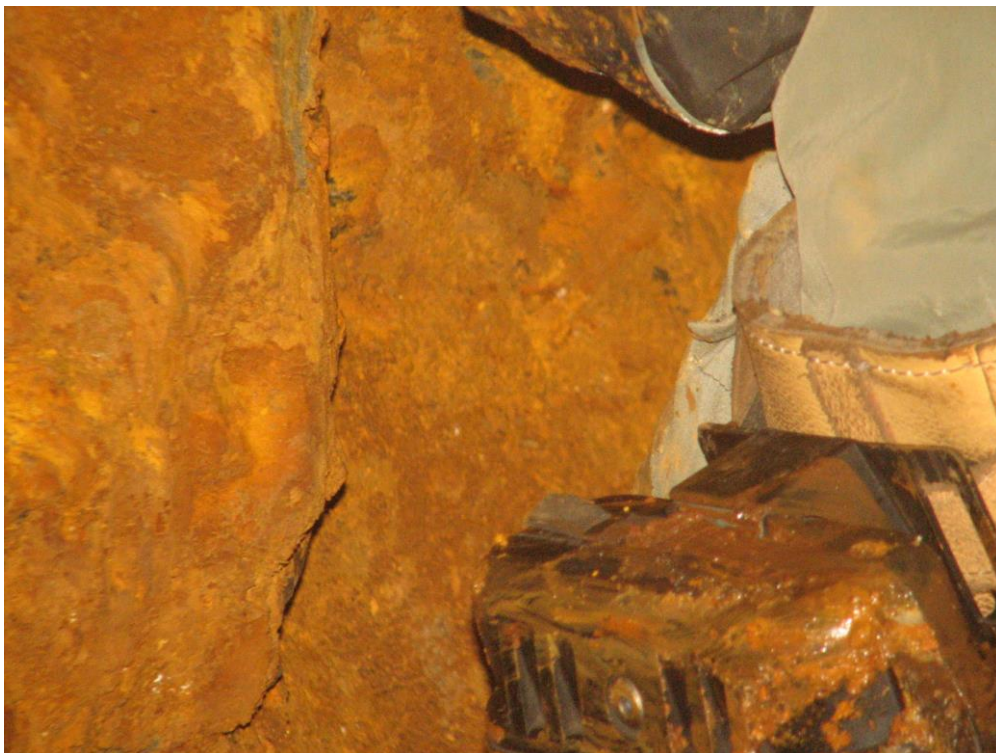
Rys. 2.3. Spękania w ociosie zachodnim

Stwierdzone spękania w ociosach jak i w stropie wyrobiska nie przekraczają 5 mm szerokości. Są wypełnione materiałem ilastym. Można sądzić, że powstały podczas drążenia. Ostrokrawędziaste formy wyłomu wskazują że prawdopodobnie wyrobisko było drążone przy

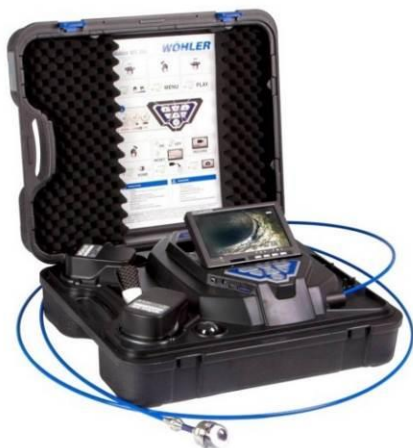
Rys. 4.2. System inspekcyjny VIS 350.

Kamera inspekcyjna daje możliwość nagrywania obrazu o rozdzielczości 640 x 480 (VGA) / max. 30 fps w formacie ASF (MPEG4) oraz robienia zdjęć. Obrotowo - uchylną głowicę kamery o kącie patrzenia  $120^\circ$  i obiektywie  $f = 2,3 \text{ mm}$ ,  $F = 2,5$  wyposażono w 12 białych diod LED. Głowicę wykonano w stopniu ochrony IP67.

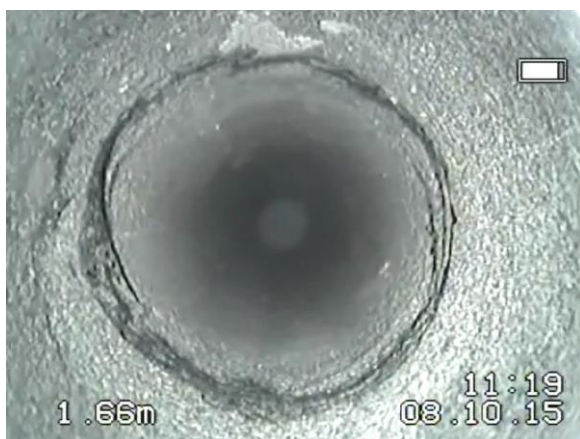
Rys. 4.7. Strefa spękań poziomych i skośnych na głębokości otworu 1,7 m, o rozwarciu do 1mm.

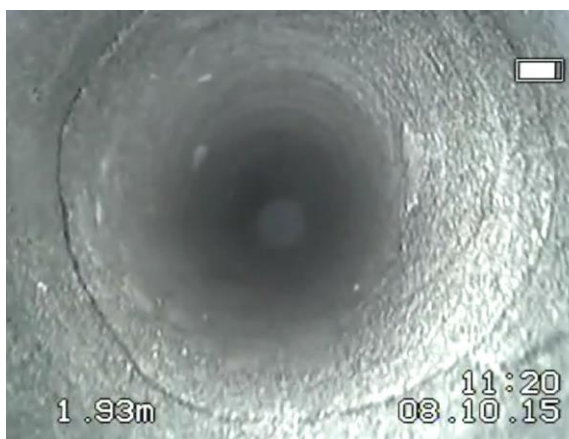
Rys. 4.8. Spękania skośne na głębokości otworu 2,0 m, o rozwarciu do 1mm..

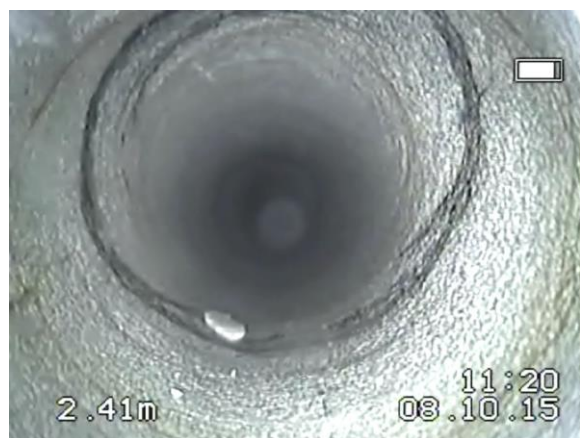
Rys. 4.9. Spękania skośnych na głębokości otworu 2,5 m, o rozwarciu do 1mm.

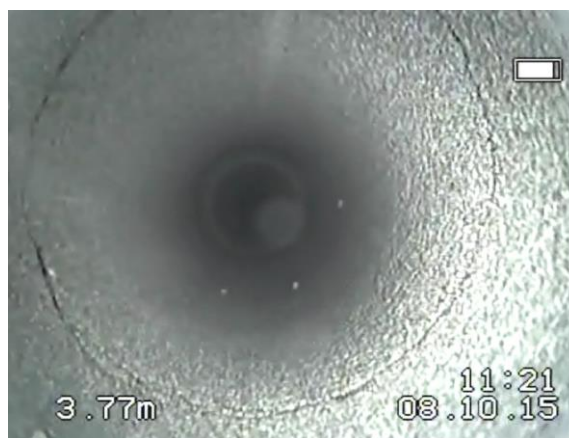
Rys. 4.10. Spękania skośne (20°) na głębokości otworu 3,8 m, o rozwarciu szczelin do 1 mm.

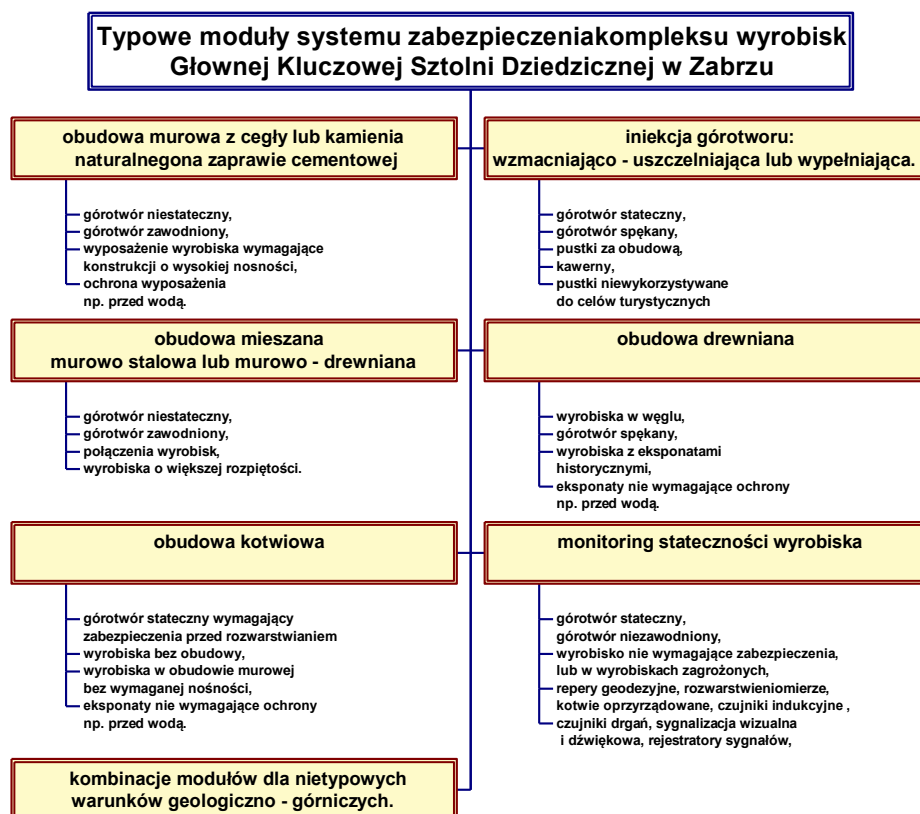
Rys. 5.1.2. Typowe moduły możliwe do zastosowania do docelowego zabezpieczenia Przecinki XI „Skalley” - na odcinku od punktu zlokalizowanego 10 metrów na północ od nitki północnej sztolni do skrzyżowania z nitką południową sztolni.

Dla usprawnienia procesu inwestycyjnego do zabezpieczenia wyrobiska proponuje się stosować powtarzalne moduły, które przedstawiono na rys. 5.1.2.
