Praca naukowo – badawcza NB–23/RG–4/2015

Projekt docelowego zabezpieczenia ok 440 m wyrobisk nitki północnej na odcinku pomiędzy przecinką XI Skalley, a przecinką VII Reden wraz z wyrobiskami towarzyszącymi

Projekt A.

Projekt docelowego zabezpieczenia Przecinki IX Luiza - na odcinku od punktu zlokalizowanego 10 metrów na północ od nitki północnej sztolni do punktu zlokalizowanego 10 metrów na południe od nitki południowej sztolni. Na końcach w/w odcinków przecinki zostaną zabudowane tamy izolacyjne

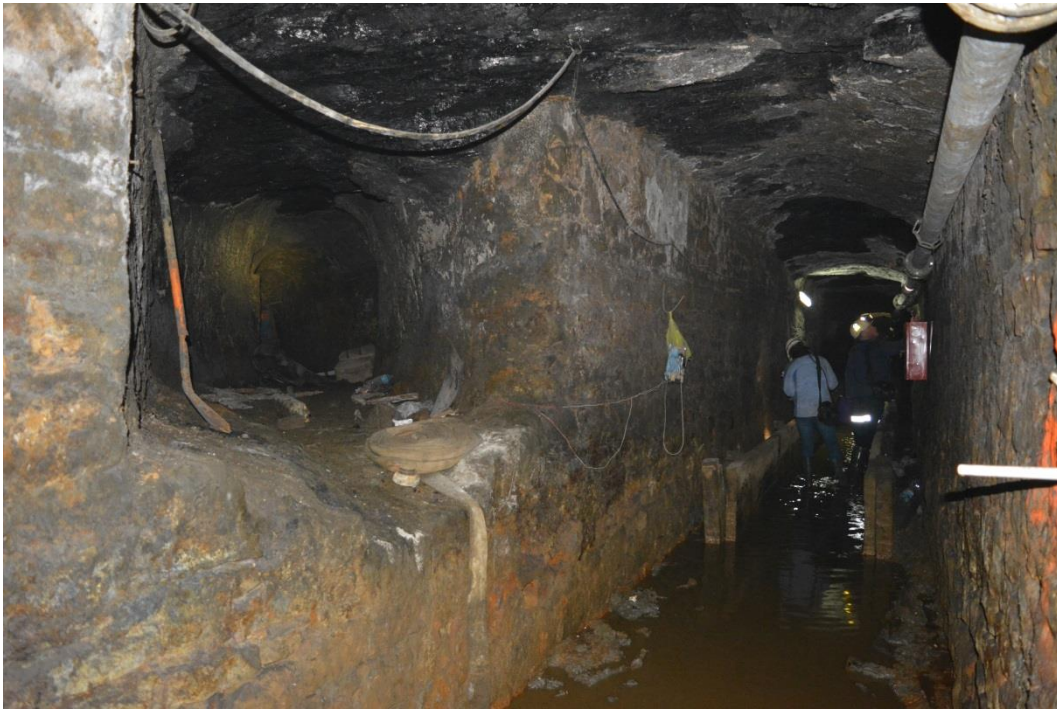
Rys. 2.1 Rejon skrzyżowania Sztolni południowej z Przecinką nr 9 „Luiza”

Kształt obrysu zmienia się z prostokątnego w nieregularny sklepieniowy na odcinku ok. 7,8 m od połączenia z Sztolnią południową. Wysokość wyrobiska na tym odcinku również jest zmienna od 1,6 m do 2,1 m, a szerokość wyrobiska maleje z 1,4 m do 1,1 m.

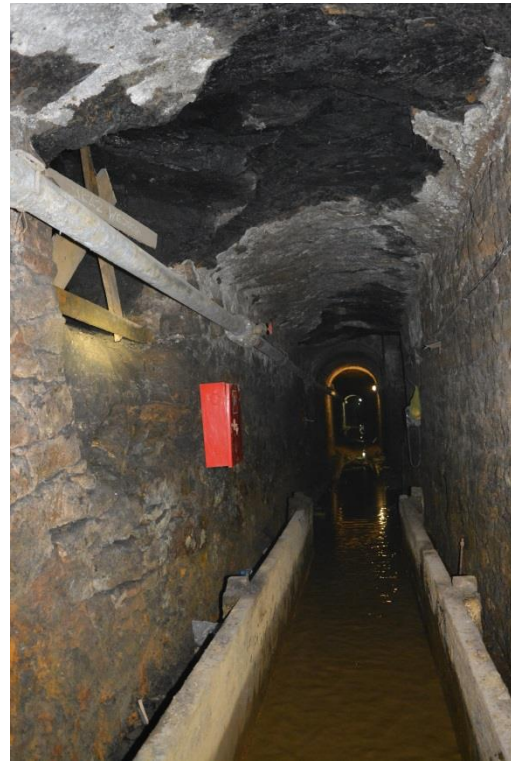
Rys. 2.4. Wnęka w ociosie południowym Sztolni południowej ok. 6m za skrzyżowaniem z Przecinką nr9 „Luiza”.

Brak dokładnej lokalizacji odcinka przecinki nr 9 „Luiza” na południe od Sztolni południowej. W Sztolni południowej na wybiegu ok. 1589 m (ok. 6m za Przecinką nr 9 „Luiza”) w ociosie południowym sztolni znajdują się wnęka o wysokości 1,0 m i szerokości 1,6 m. Wnęka ta znajduje się 1,6 m powyżej spągu sztolni południowej i jest zamknięta płótnem wentylacyjnym.

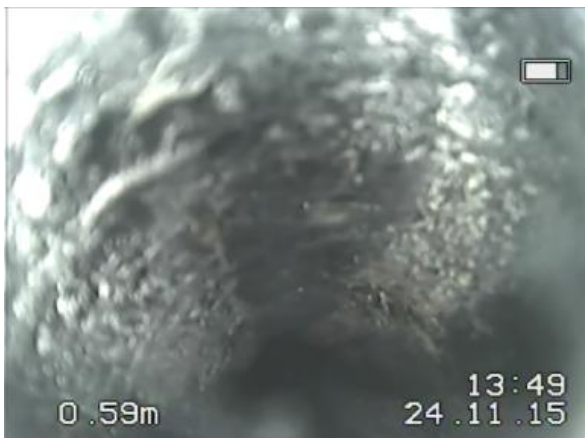
Rys.4.3. Widoczny kliważ w warstwie węgla.

Na rysunkach 4.3 – 4.9 przedstawiono charakterystyczne strefy spękań otworu stropowego 3/IIC wykonanego w rejonie połączenia sztolni północnej ze sztolnią 9 "Luiza".

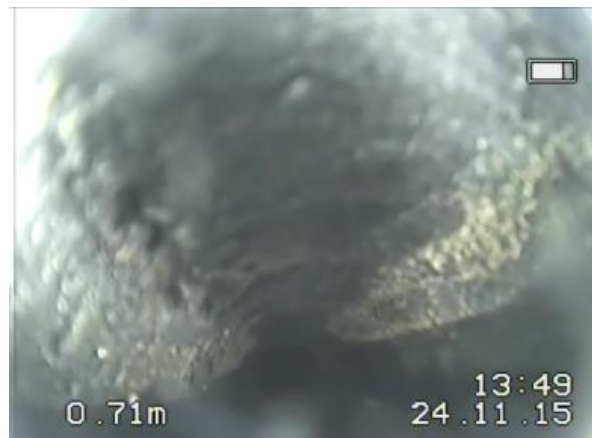
Rys.4.4. Pionowe spękanie o rozwierciu 1 mm.

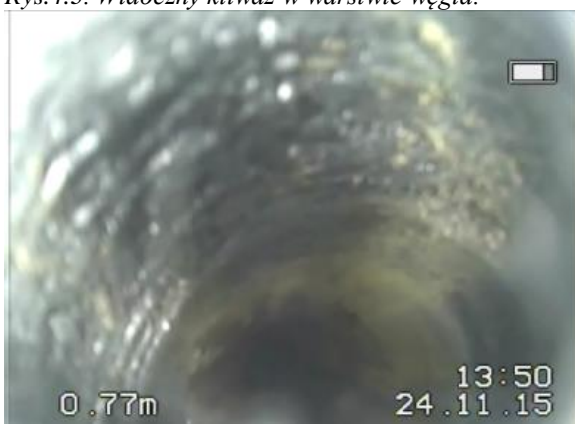
Rys.4.5. Drobne spękania poziome i prawie poziome o rozwierciu do 1 mm.

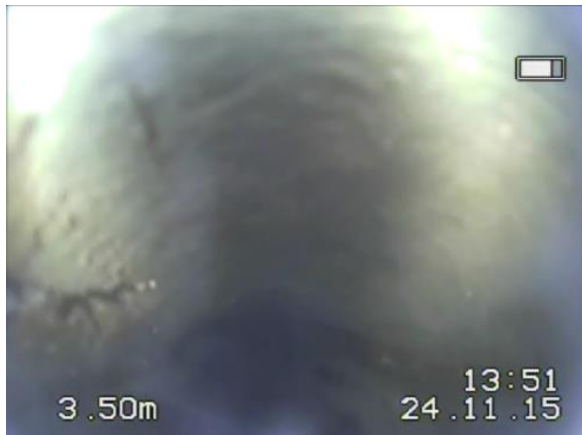
Rys.4.7. Skośne, krótkie spękania na głębokości otworu 3,5-3,75 m.

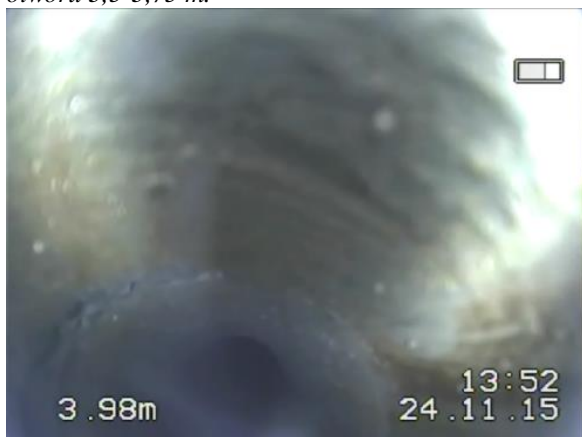
Rys.4.9. Poziome spękanie o rozwarciu 3 mm na głębokości 4,0 m.

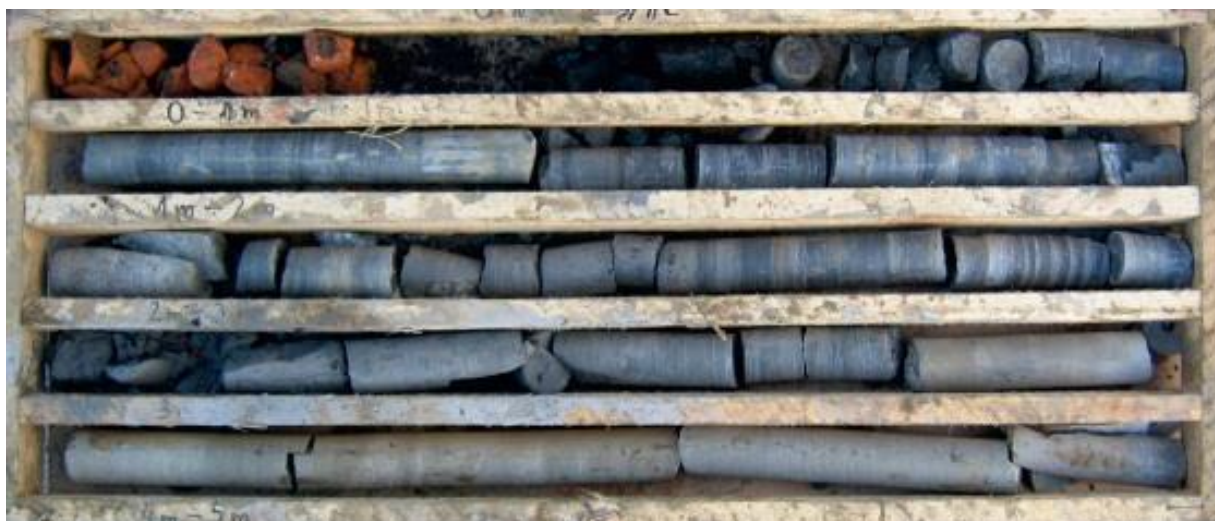
Rys. 4.10. Rdzeń otworu stropowego stropowego 3/IIC wykonanego w rejonie połączenia Sztolni Północnej ze Sztolnią Luiza.

Na podstawie rdzenia otworu stropowego 3/IIC wykonanego w rejonie połączenia Sztolni Północnej ze Sztolnią Luiza obliczono wskaźnik RQD oraz określono jakość masywu (Tabela 4.1).

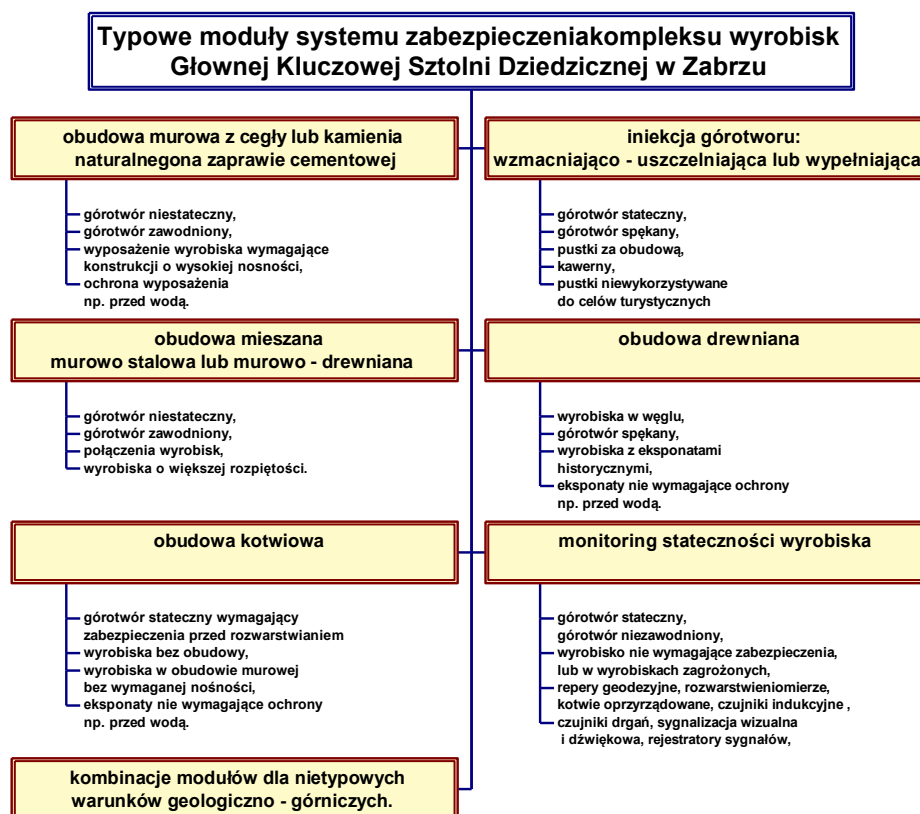
Rys. 5.1.2. Typowe moduły możliwe do zastosowania do docelowego zabezpieczenia przecinki IX „Luiza”

Dla usprawnienia procesu inwestycyjnego do zabezpieczenia wyrobiska proponuje się stosować powtarzalne moduły, które przedstawiono na rys. 5.1.2.
