**Badanie i ocena stanu technicznego obudowy szybowej
szybu „Guido” ZKWK „Guido”**

w oparciu o wymogi normy PN-G-04211:1996.

Zabrze, czerwiec 2017 r.

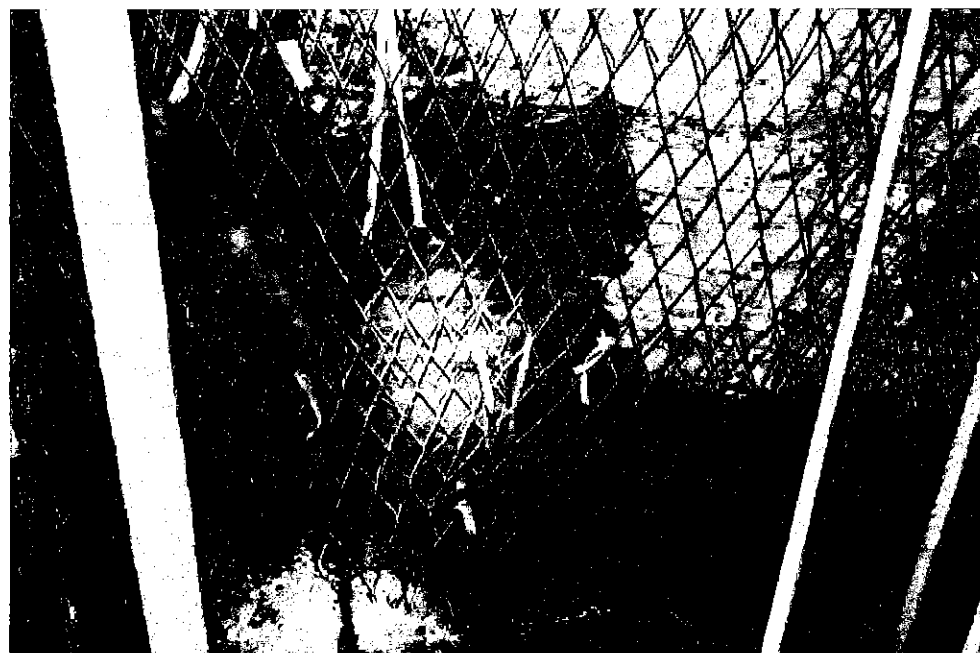
- głębokość ok. 108÷111 m – obmurze murowe z betonitów, po stronie E wnęka o głębokości ok. 2m i wysokości ok. 3,5m. Strop wnęki prosty, zabezpieczony belką nadprożową o przekroju dwuteowym, krawędź spągu wnęki zabezpieczona dwoma belkami o przekroju dwuteowym. Czoło wnęki bez obudowy, zabezpieczone przykotwioną siatką stalową MM, poniżej wnęki wyciek wody zza obmurza z rdzawym naciekiem i narostami. Obmurze

Fot.12. Głębokość ok. 108÷111 m – obmurze murowe z betonitów, po stronie E wnętrza o głębokości ok. 2m i wysokości ok. 3,5m. Czoło wnętrza bez obudowy, zabezpieczone przykotwioną siatką stalową MM.
