## **Sprawozdanie Nr 5**

**z oceny stanu technicznego przenośnika ścianowego Rybnik-73  
w ramach „Wykonania przeglądu i oceny rzeczywistego stanu technicznego  
opracowane dla potrzeb remontu wybranych maszyn i urządzeń górniczych  
zlokalizowanych w podziemiach Skansenu Górniczego «Królowa Luiza»”,  
ul. Sienkiewicza 43 w Zabrze**

### **ETAP I**

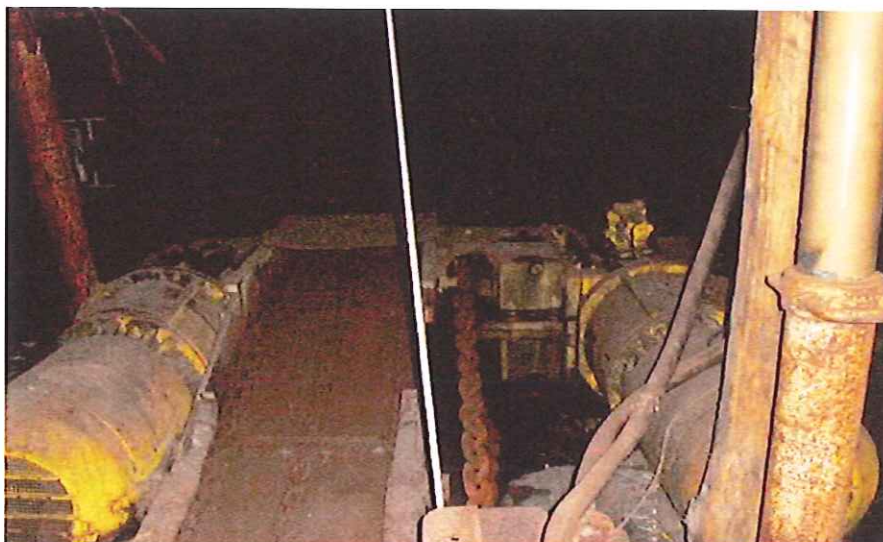
- 4.1. Napęd wysypowy.**
    - 4.1.1. Zanieczyszczony urobkiem napęd wysypowy.
    - 4.1.2. Zanieczyszczona urobkiem przekładnia napędu łańcucha zgrzeblowego.

Napęd przenośnika ścianowego R- 73

- 5.1.1. Wyczyścić i pomalować napęd wysypowy wraz z jednostkami napędowymi farbą antykorozyjną.
- 5.1.2. Uzupełnić brakujący komplet osłon napędu.
- 5.1.3. Uzupełnić punkt zraszania na przesypie przenośnik łańcuchowy – przenośnik zgrzeblowy Grot nr 3, odwzorować instalację zraszającą (bez podłączania do medium).

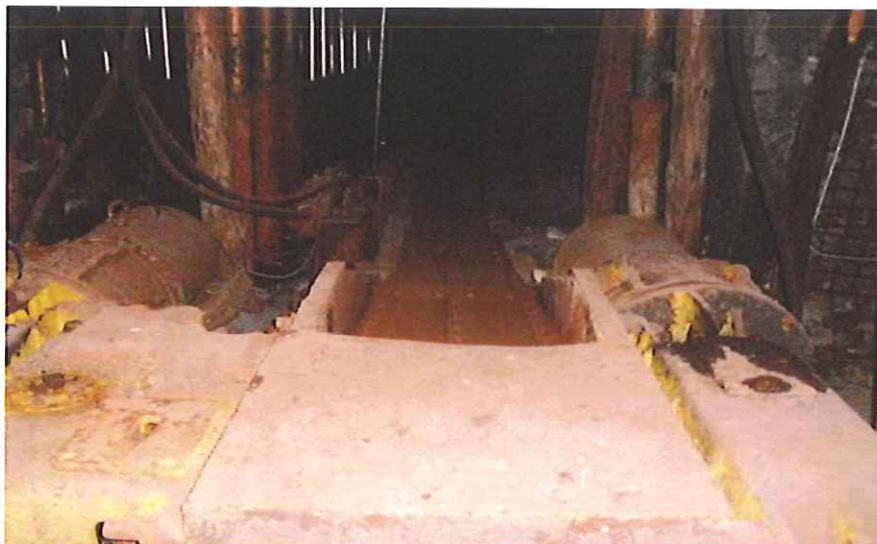
Górny napęd przenośnika ścianowego R-73
