## **Sprawozdanie Nr 2**

**z oceny stanu technicznego zespołu pompowego T-80/300**  
**w ramach „Wykonania przeglądu i oceny rzeczywistego stanu technicznego**  
**opracowane dla potrzeb remontu wybranych maszyn i urządzeń górniczych**  
**zlokalizowanych w podziemiach Skansenu Górniczego «Królowa Luiza»”,**  
**ul. Sienkiewicza 43 w Zabrze**

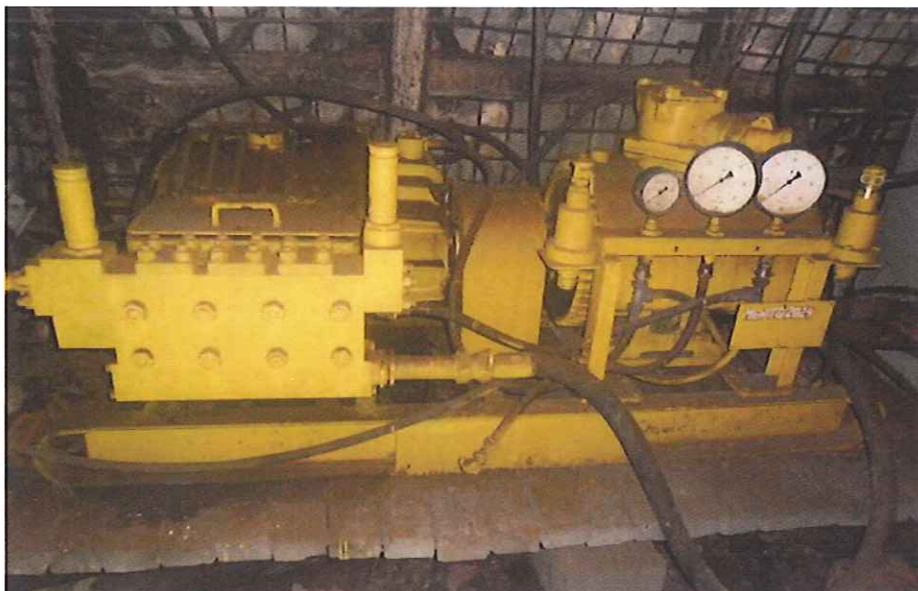
Widok pompy wysokociśnieniowej T-80/300.

### **5.1. Pompa wysokociśnieniowa T-80/300.**

- 5.1.1. Zdemontować pompę.
- 5.1.2. Wyczyścić i umyć wszystkie podzespoły.
- 5.1.3. Wymienić na nowe łożyska, uszczelnienia i elementy złączne.
- 5.1.4. Wymienić komplet panewek dzielonych.
- 5.1.5. Wymienić na nowe komplet filtrów.
- 5.1.6. Montaż pompy.
- 5.1.7. Wymienić na nowy komplet manometrów.
- 5.1.8. Wymienić na nowy czujnik ciśnienia CC-2,5.
- 5.1.9. Wymienić na nowy czujnik ciśnienia w układzie tłoczenia emulsji CC-100.
- 5.1.10. Wymienić na nowe komplet węży ciśnieniowych włącznie z elementami złącznymi.
- 5.1.11. Uzupełnić osłonę manometrów.
- 5.1.12. Montaż pompy i zalenie olejem.
- 5.1.13. Przeprowadzić dotarcie pompy oraz próby stanowiskowe.
- 5.1.14. Wykonać zabezpieczenie antykorozyjne.
- 5.1.15. Oznakować pompę.

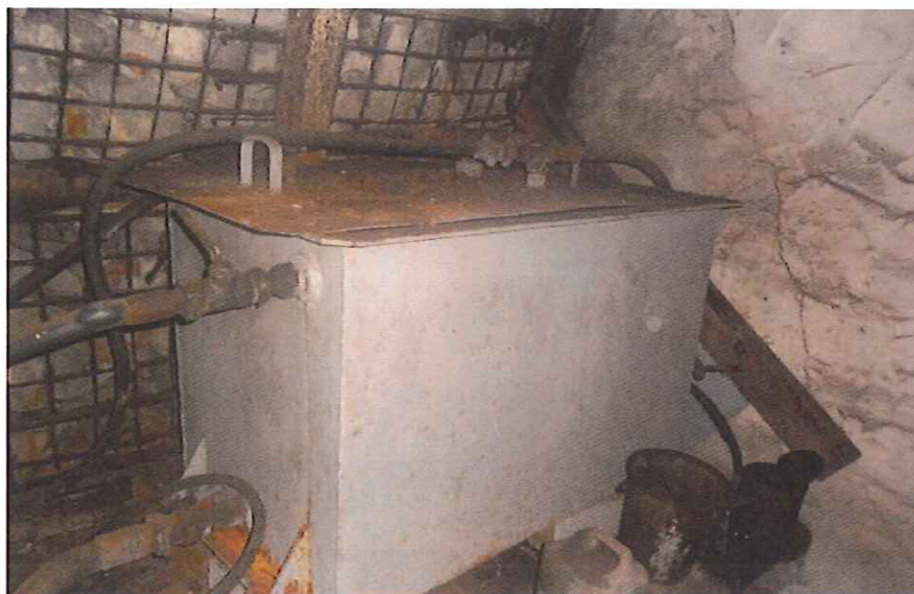
- 4.3. Zabudowany zbiornik emulsji niezgodny z DTR.
  - 4.4. Korozja kadłuba silnika.
  - 4.5. Korozja skrzynki zaciskowej i jej pokrywy.
  - 4.6. Korozja wpustu kablowego.

Widok zbiornika emulsji olejowo-wodnej pompy T-80/300.

### **5.2. Zbiornik z hydroakumulatorem 32 dm<sup>3</sup>.**

- 5.2.1. Zakupić nowy kompletny zbiornik z hydroakumulatorem 32 dm<sup>3</sup> i wężem ssącym.

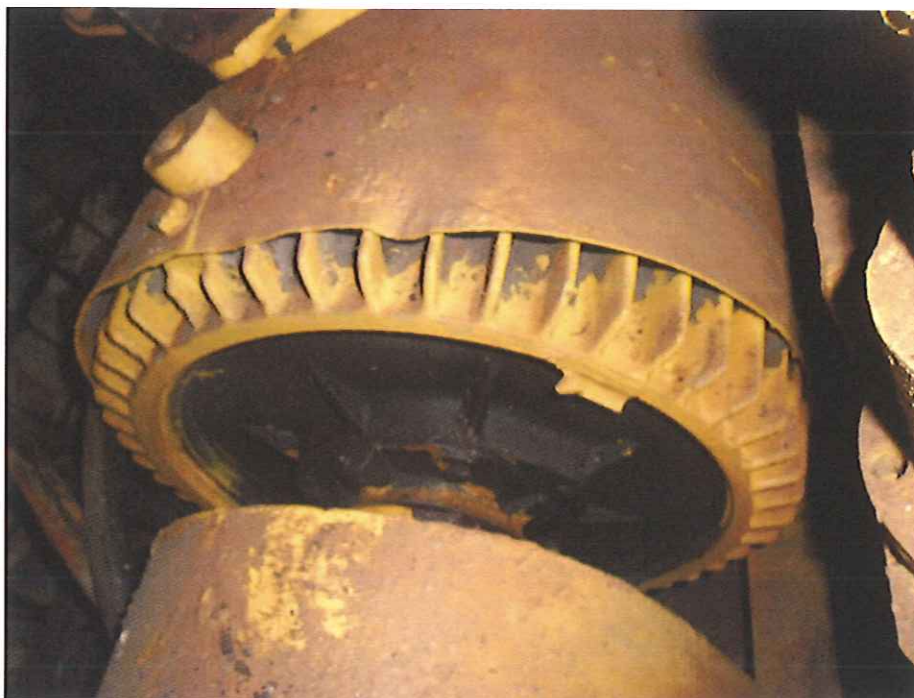
- 4.7. Skorodowane izolatory przepustowe obwodów siłowych – 1 kpl.
  - 4.8. Korozja tarcz łożyskowych.

- 4.9. Zaniżona rezystancja izolacji uzwojenia stojana silnika: wynik pomiaru dla silnika bez przewodu zasilającego  $R_{60} = 300 \text{ k}\Omega$ , wynik pomiaru dla silnika bez przewodu zasilającego i izolatorów przepustowych  $R_{60} = 80 \text{ M}\Omega$
- 4.10. Skorodowany zacisk ochronny PE zew.
- 4.11. Korozja powierzchni złączy ognioszczelnych.

Widok silnika elektrycznego od strony sprzęgła.

### **5.3. Silnik elektryczny.**

- 5.3.1. Zdemontować silnik.
- 5.3.2. Wyczyścić poszczególne elementy i podzespoły.
- 5.3.3. Wymienić łożyska, uszczelnienia i elementy złączne na nowe.
- 5.3.4. Uzupełnić uchwyt transportowy.
- 5.3.5. Wymienić izolatory przepustowe obwodów siłowych – 1 kpl.
- 5.3.6. Wyczyścić, wymyć i zaimpregnować uzwojenie stojana.
- 5.3.7. Zregenerować zacisk ochronny PE zew.
- 5.3.8. Zregenerować węzły łożyskowe.
- 5.3.9. Zakonserwować powierzchnię złączy ognioszczelnych, wyczyścić i zregenerować otwory połączeń gwintowych.
- 5.3.10. Wykonać zabezpieczenie antykorozyjne i oznakować urządzenie.
- 5.3.11. Zmontować urządzenie.
- 5.3.12. Wykonać pomiary końcowe i przeprowadzić próby funkcjonalne na stacji prób.
